[成果情報名] 早生樹の主軸被害

[担当] 長崎県農林技術開発センター・森林研究部門

[作成年度] 2019 年度

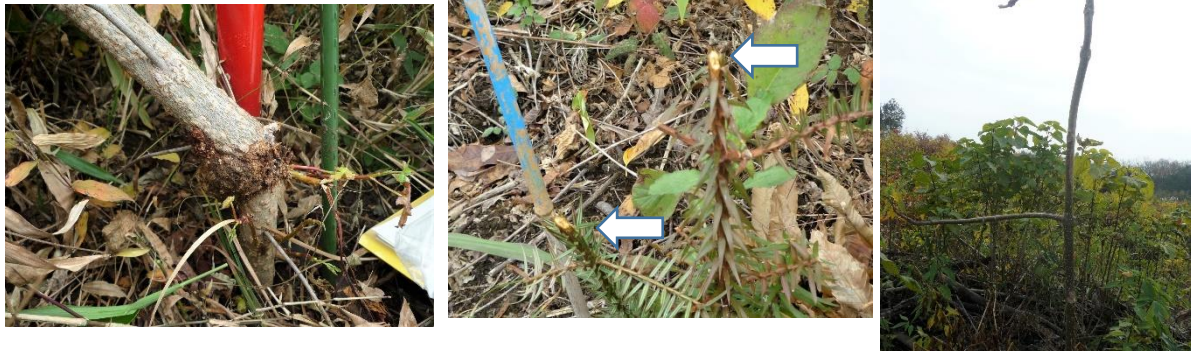
写真1 主要な主軸の損傷

1. 成長が最も早いのはチャンチンモドキである (図 1)。
2. 主軸の損傷 (風害による折損、倒伏、乾燥枯れ、害虫など) が少ないのはチャンチンモドキ、モミジバフウである (表 1、表 2、写真 1)。
3. キリは風衝に弱く、枯損や倒伏、主軸の変形が発生し、センダンは芽かきのタイミングが難しく手遅れになると通直材が得られない (写真 1、表 1)。
4. コウヨウザン、モミは獣害 (ノウサギ) が多く、防獣対策が必要である (表 1、写真 2)。
5. 植栽後 3 年目以降下刈りが省略できるのは、チャンチンモドキ、センダン、モミジバフウ、コウヨウザンである (図 1)。

(コウモリガによる穿孔：ユリノキ) (ノウサギによる主軸損傷：コウヨウザン) (風による変形：キリ)

1. 初期段階から主軸の損傷が多く、全数の樹高成長を把握できない状況で、樹高は比較的損傷の少ない個体だけの平均値である。
2. 広葉樹の採材のためには 2.2m 程度の直材部を得られるよう少なくとも 2 年間の芽かき・整枝・頑強な支柱設置など丁寧な手入れが必要で、主軸損傷を受けても早めの切直し萌芽により再生可能であるが、再生後も注意を怠らないようにする。
3. 虫害では穿孔被害 (コウモリガ) は 2 例、葉食害はセンダンで、ヨモギエダシャク、フトスジエダシャク、ハマキガ類、モミジバフウではコフサヤガ、フウノキギンバナエスガが見られるが、植栽木の成長への影響は不明である。
