クワズイモによる食中毒

The Food Poisoning by Alocasia Odora

【事故事故の概要】

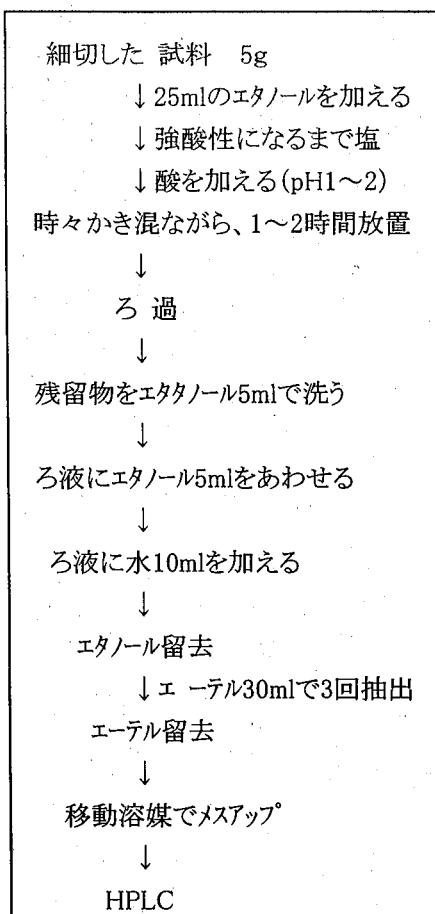
図1 シュウ酸のHPLC分析フロー

前処理は吉村ら¹⁾および「薬毒物化学試験法と注解」²⁾の方法を参考にした。分析フローを図1に示す。表1にHPLC分析条件を示す。

図1 シュウ酸のHPLC分析フローにしたがい、検体③を分析した結果、その含有量は1,320~1,550 μg/gであった。

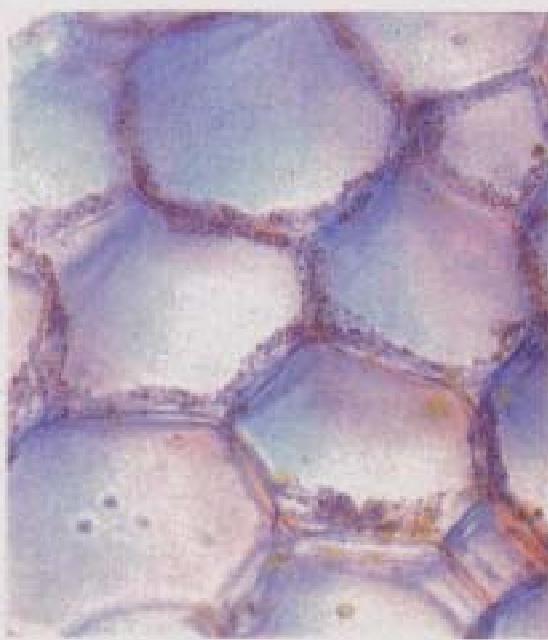
1. 検体① クワズイモ

検体①、②の茎や葉は極めてよく似ており、判別が困難であったため、長崎大学 中西教授に鑑定を依頼した結果、検体①と②は異なる品種で、①は、「クワズイモ」、②は「ハスイモ」であることが判明した。

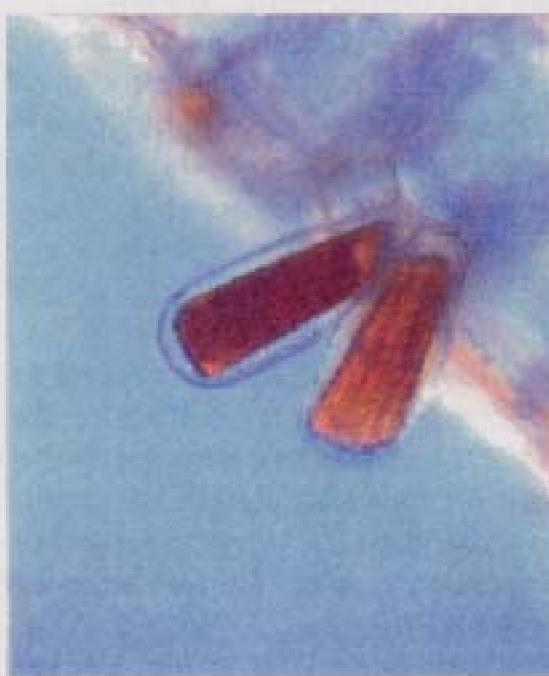
3. アンプル形細胞
(束になってシュウ酸カルシウムが存在している)

検体①の細胞内に針状結晶が橢円形の結晶細胞に平行に束になって存在している。検体②には結晶は存在していない。このことより検体①と②は明らかに異なる品種であることがわかった。

「サトイモ科」の植物には全草に不溶性のシュウ酸カルシウムの針状結晶が含まれ³⁾不溶性のシュウ酸カルシウムの針状結晶は「異型細胞」と呼ばれるアンプル形細胞内にある。検体③はシュウ酸カルシウムの針状結晶で、調理後も変化することなく観察できた。

検体①の横断面切片顕微鏡写真を図2に示す。
