諫早湾干拓調整池流入河川有明川流域千鳥川水質調査結果

Water Quality Investigation of Chidori River in Nagasaki Prefecture

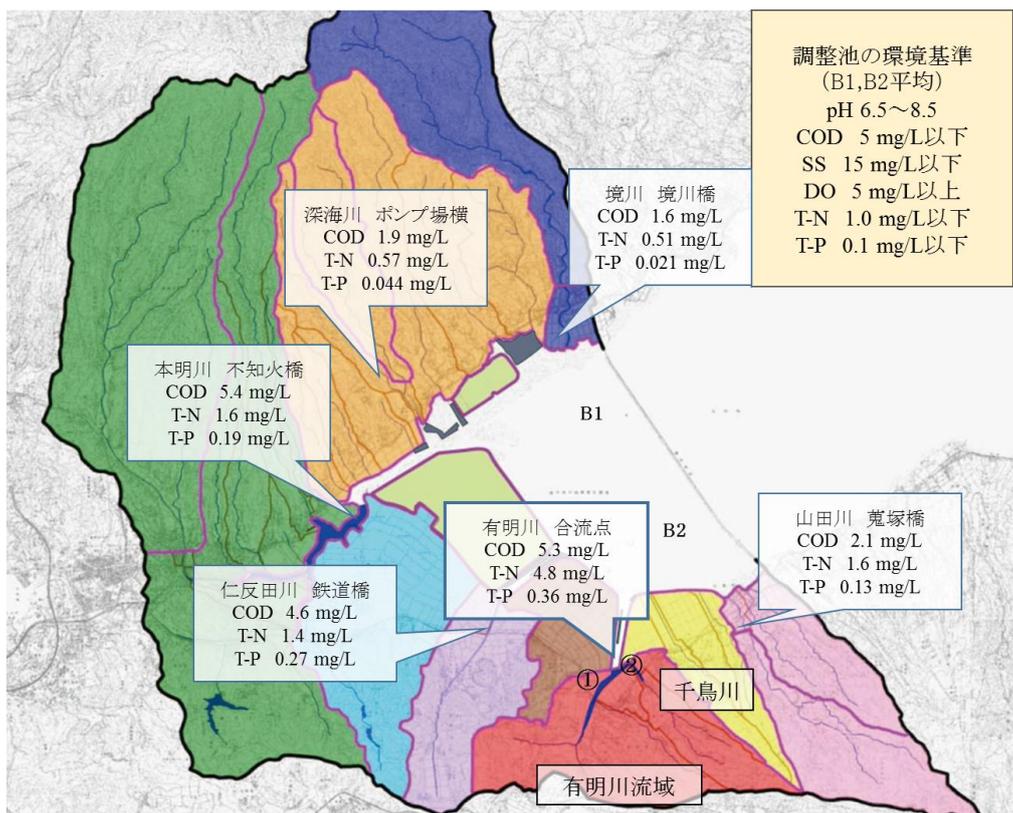
図1 調整池の主な流入河川流末の水質

九州農政局が負荷量の把握のために行っている流入河川の水質調査結果の一部を平成 23 年度から 27 年度の平均値として図 1 に示す。有明川合流点の値は調整池の環境基準値を大きく上回っている。表 1 に、九州農政局がまとめた有明川流域の負荷量を示す。化学

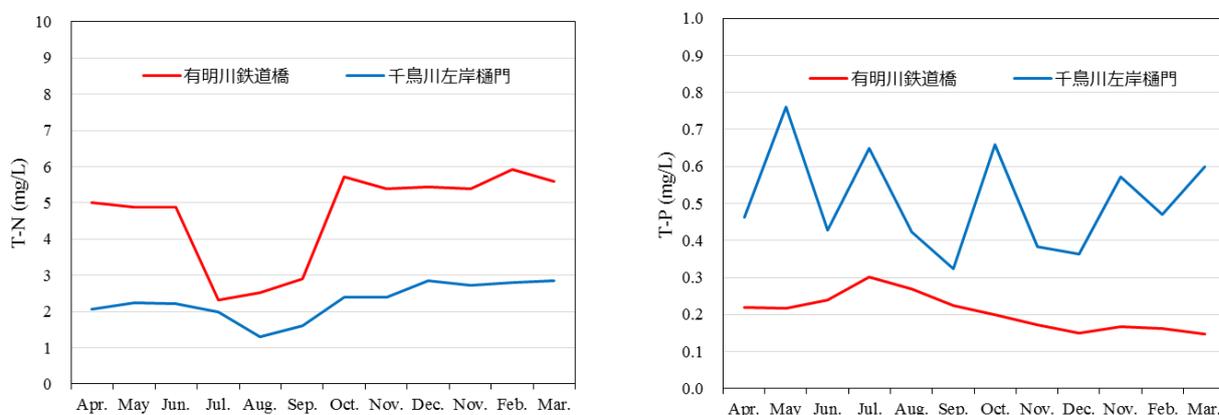
図2 有明川鉄道橋(図1①)及び千鳥川左岸樋門(図1②)の栄養塩濃度(左:T-N、右:T-P)

有明川合流点は、西方から流入する有明川と東方から流入する千鳥川の合流点にあっている。それぞれの流末の T-N と T-P の濃度の月ごとの変化を平成 23 年度から 27 年度の平均値として図 2 に示す。千鳥川は、年間を通じて有明川に比較して T-P 濃度が高い。有明川、千鳥川の流域面積は、それぞれ 9.90 km²、5.15 km²である³⁾。流域面積に対する T-P が高濃度であり、上流にさまざまな負荷源が存在する千鳥川流域を、本調査の重点監視対象河川に選定した。

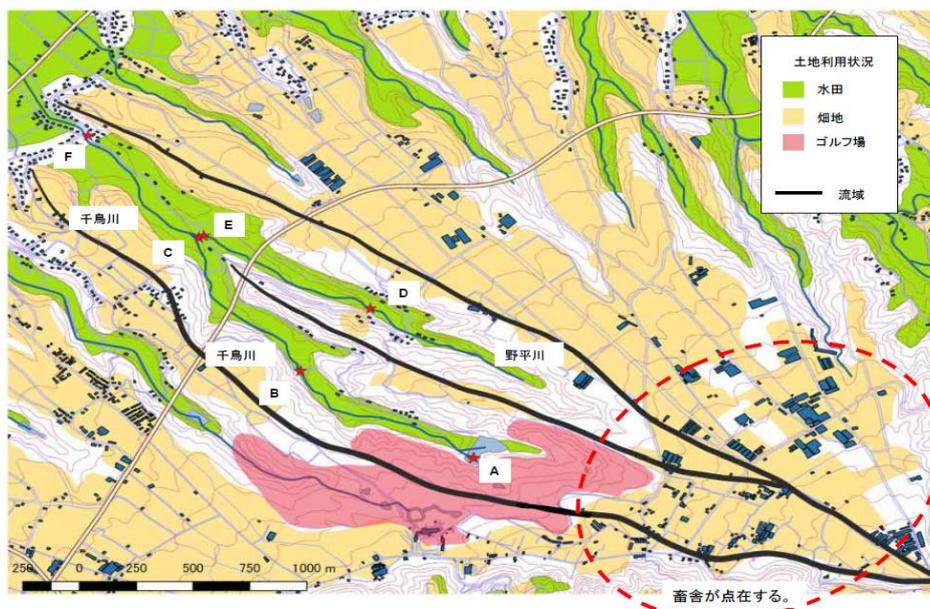
図3 千鳥川流域図 図中の赤星印は、本調査の河川水質調査地点 A~F を示す

千鳥川流域は、主に畑地、水田として利用されており、最上流では、ばれいしょ栽培、畜産業が盛んに行われている。また、事前に現地確認調査を実施したところ、最上流に 3 つの発生源として、ゴルフ場、畑地、畜舎が確認できた。(図 3)

水質調査地点は、千鳥川本流の最上流のため池(A)から下流へ B、C、F、支流の野平川中流から下流へ D、E 地点とした。なお、C、E 地点は両河川の合流直前の地点である。(図 3)

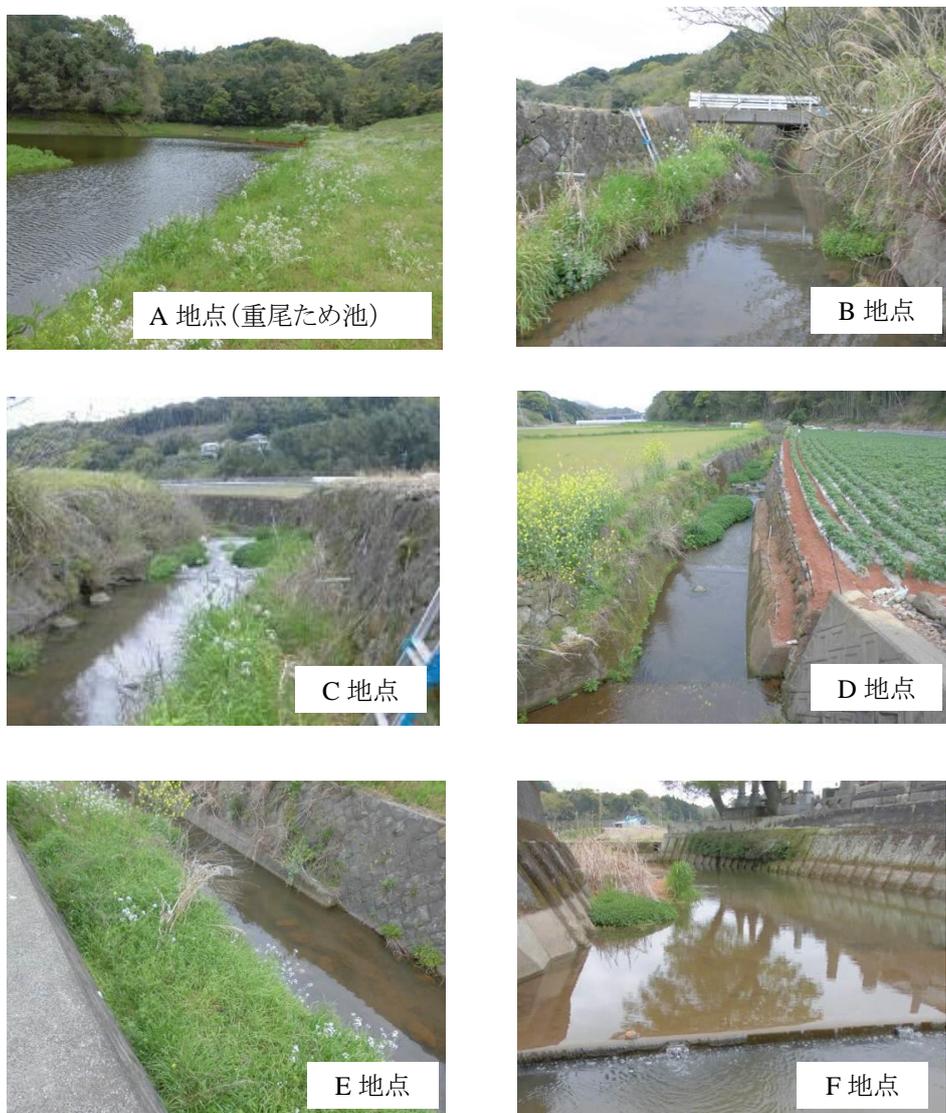
図4 千鳥川水質調査地点の状況(2016年4月 晴天時)

河川護岸は概ね人工的であったが、河床に自然に堆積した土砂上に植生があった。また、護岸ぎりぎりま

で水田が迫っていた。(図 4)

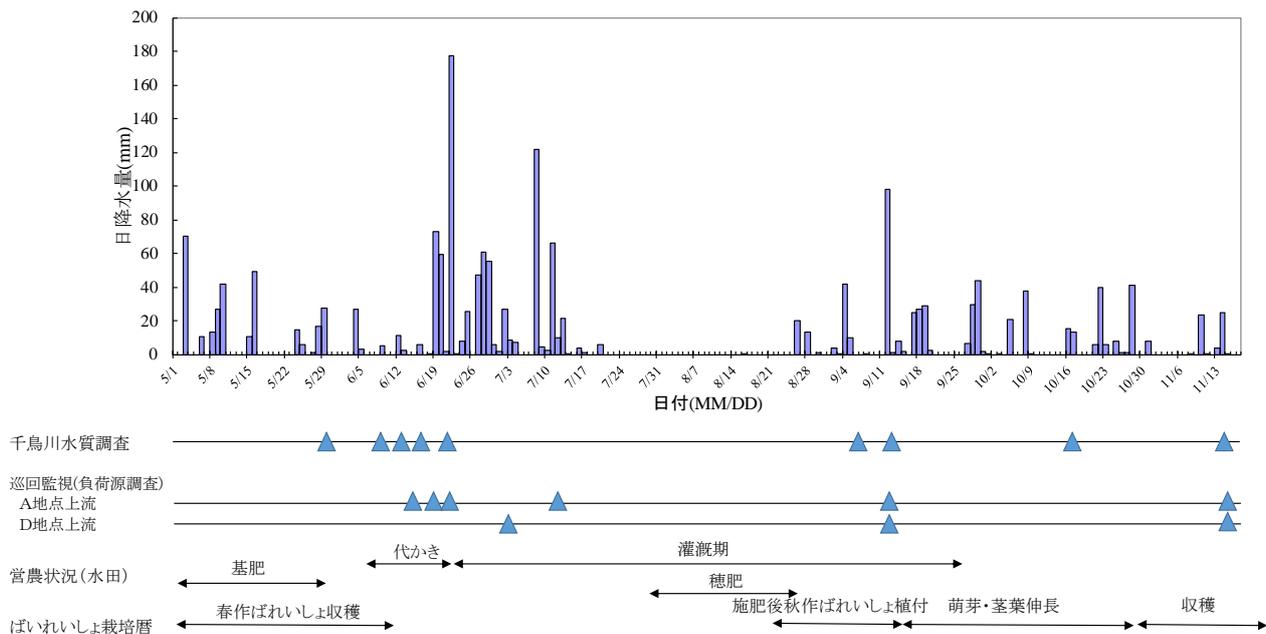
図5 気象官署「諫早」で観測された降水量と調査日、営農⁴⁾の状況

降雨による面源負荷を把握するために2016年5月～11月までの期間において、可能な限り降雨時または降雨後に計9回実施した。実施日と気象官署「諫早」で観測された降水量(以下「降水量」と記す)は次のとおり。5月31日(0mm)、6月9日(5mm)、13日(2.5mm)、16日(5.5mm)、21日(1.5mm)、9月7日(0mm)、12日(98mm)、10月17日(13.5mm)、11月14日(24.5mm)。降水量と調査日、営農の状況を図5に示した。

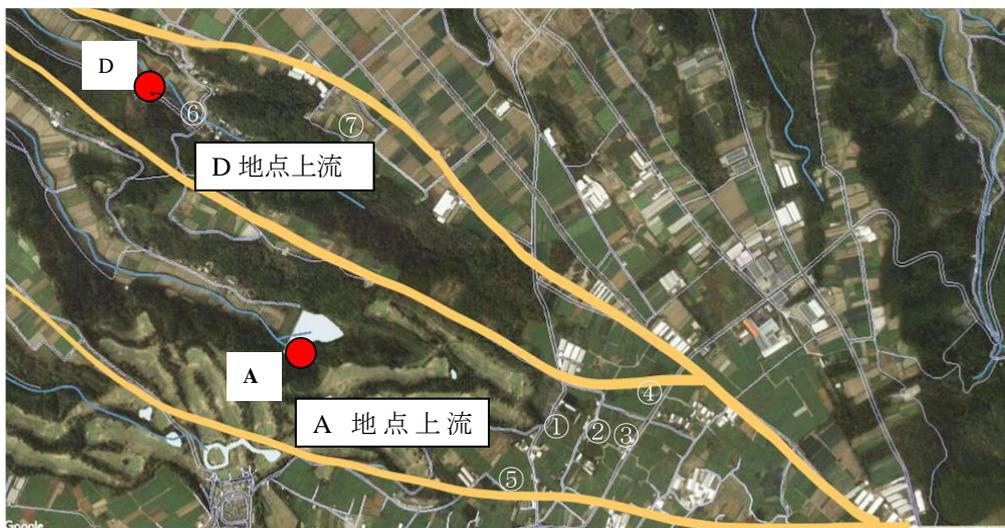
図6 A 地点及び D 地点上流域の状況と巡回監視(負荷源調査)地点①～⑦

A地点上流域にはゴルフ場、畑地、畜舎等が存在し、D地点上流域には水田や自然林が存在するため、負荷源の巡回監視をのべ9回実施した。調査地点の位置を図6に示した。

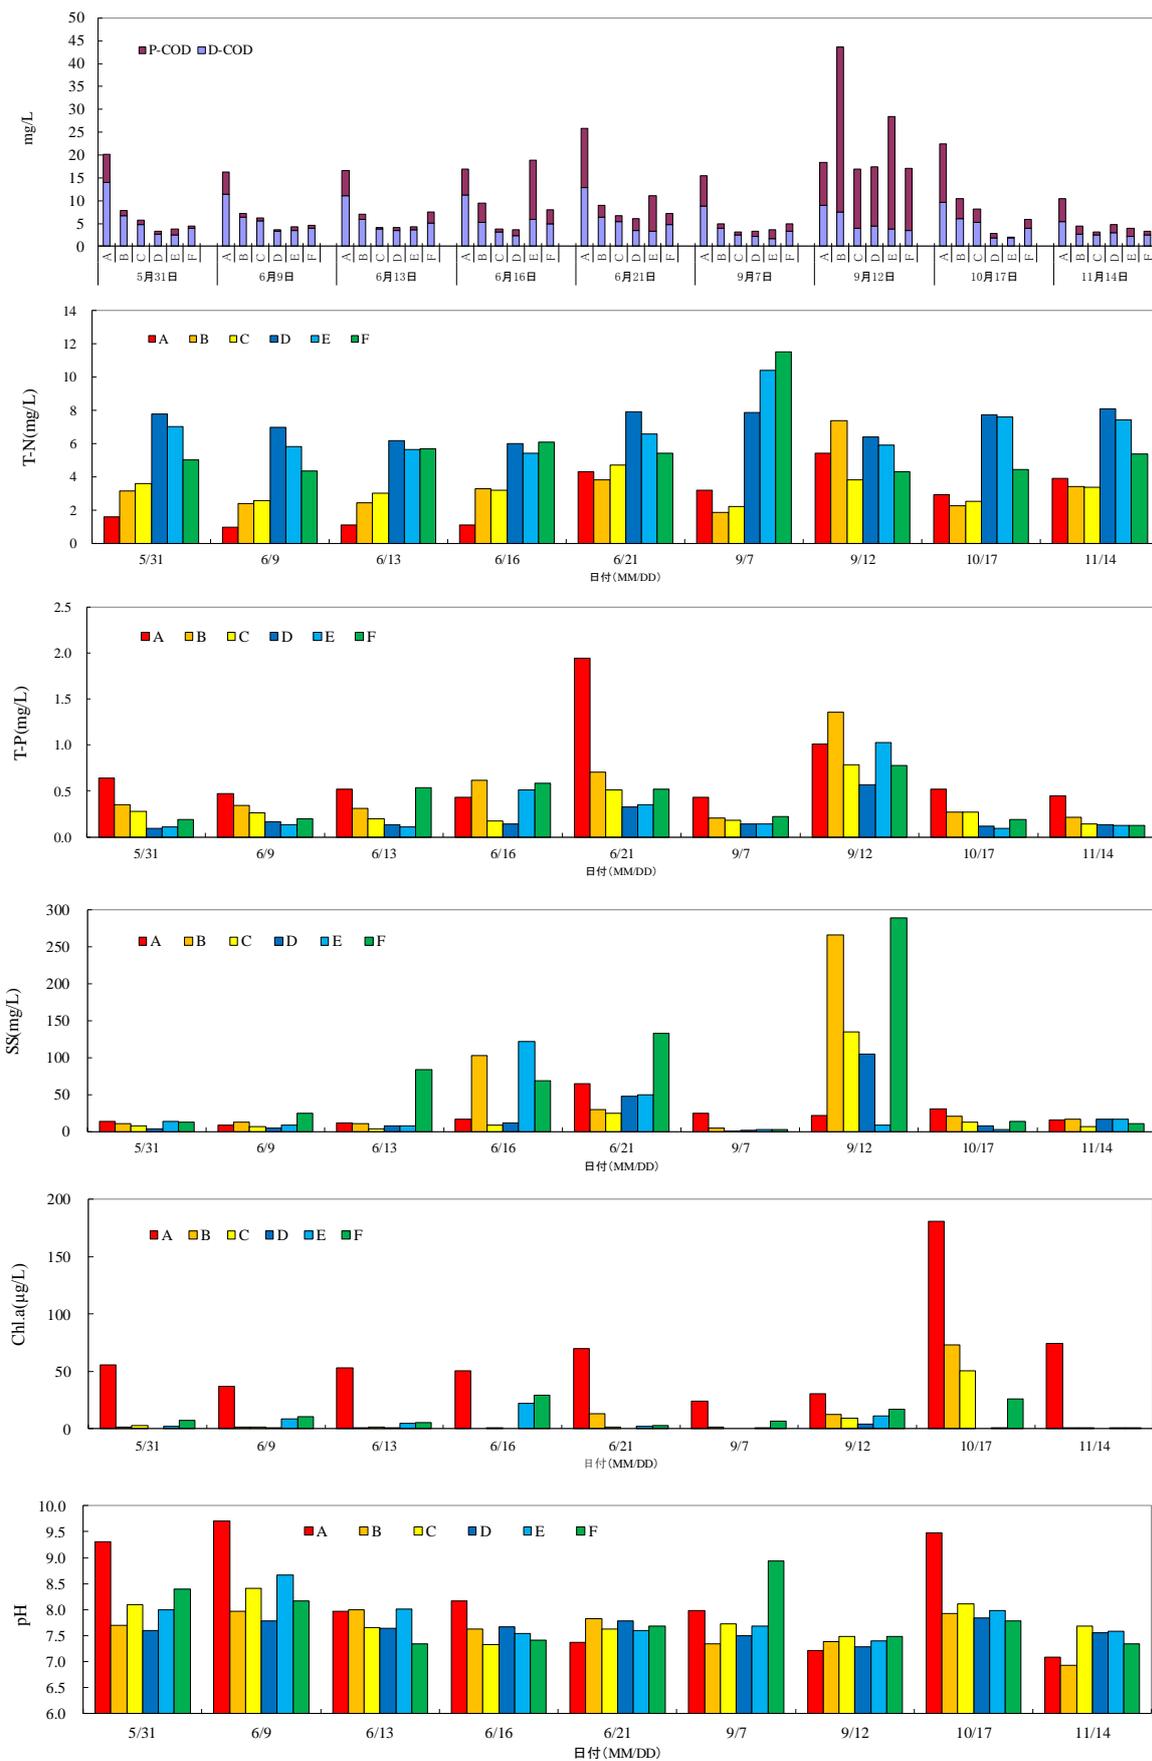
図7 千鳥川水質調査結果 調査日ごと、地点別 COD、T-N、T-P、SS、Chla 濃度とpH(2016年)

COD、T-N、T-P、SS、Chl.a、pHについては、調査日ごと、地点別に図7に示した。 $\text{NO}_3^-\text{-N}$ 、 $\text{NO}_2^-\text{-N}$ 、 $\text{NH}_4^+\text{-N}$ 、 $\text{PO}_4^{3-}\text{-P}$ については、地点ごと、調査日別に図8に示した。以下、各項目が高濃度となる要因別に考察する。

このときのCODは他の調査日と比べ、全地点で高い傾向を示し、かつ懸濁態の割合が高かった。またT-P、SSについても同様の傾向を示し、特にSSでは、B、C、D、F地点で100mg/Lを超える高濃度を示した。

T-N、 NO_3^- -N については、期間を通じて、野平川上流の D 地点が最も高い傾向を示し、D 地点上流域からの窒素負荷が影響していることが考えられた。 NO_3^- -N の最高値は6月16日のD地点であり、施肥時期との関係も示唆される。

植物プランクトンの増殖の指標となる Chl.a 濃度については、期間を通じて、ため池である A 地点が高い傾

向を示した。5月31日、6月9日、10月17日は、pH9を超えており、活発な内部生産があったことが示唆される。10月17日は、下流側のB、C地点もChl.a濃度が高く、採水時に水面が緑色を呈していたことを確認した。B地点付近の水田所有者が、「この地域は上流からの窒素、リンの供給により、肥料がいらぬ」と話すように、上流A地点のため池は上流域からの負荷流入により窒素、リン濃度が高く、富栄養化の状態でもある。停滞水域であるために、水温上昇と日射量が增大すれば、10月17日のように藍藻類の増殖を招く恐れがある。

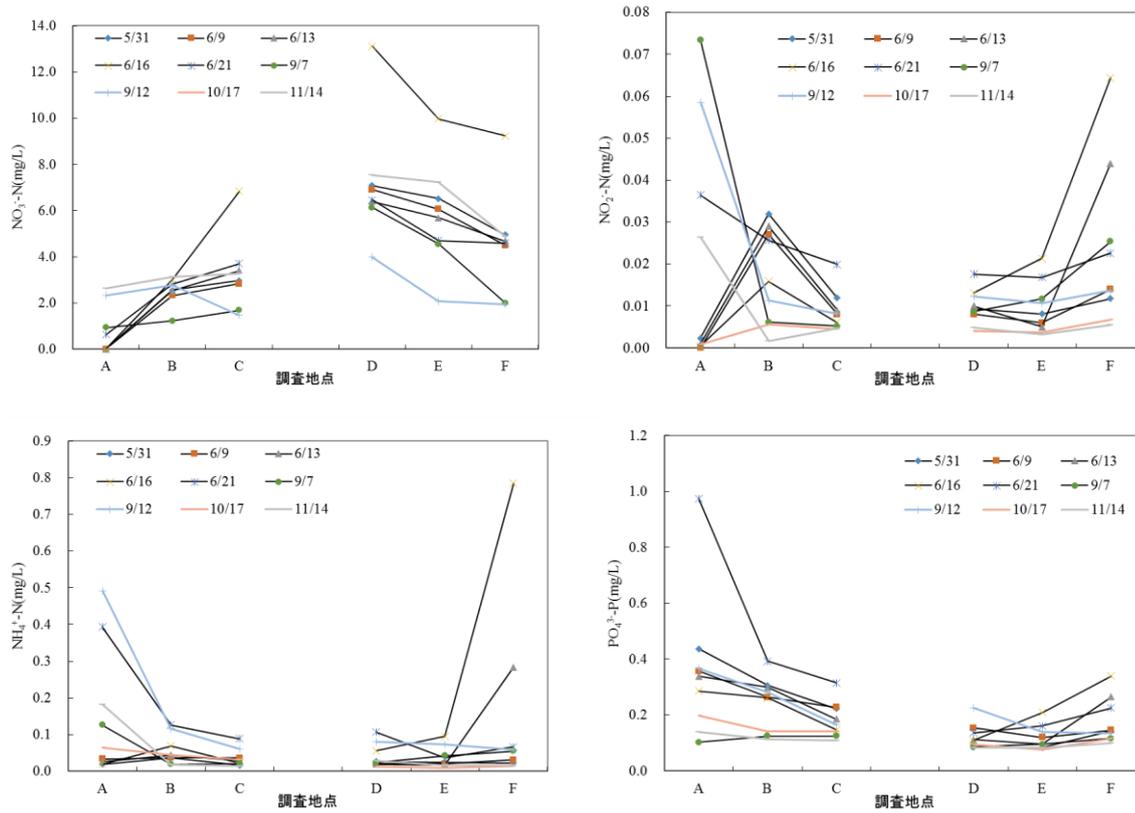
図8 千鳥川水質調査結果 地点ごと、調査日別 $\text{NO}_3\text{-N}$ 、 $\text{NO}_2\text{-N}$ 、 $\text{NH}_4\text{-N}$ 、 $\text{PO}_4\text{-P}$ 濃度 (2016年)

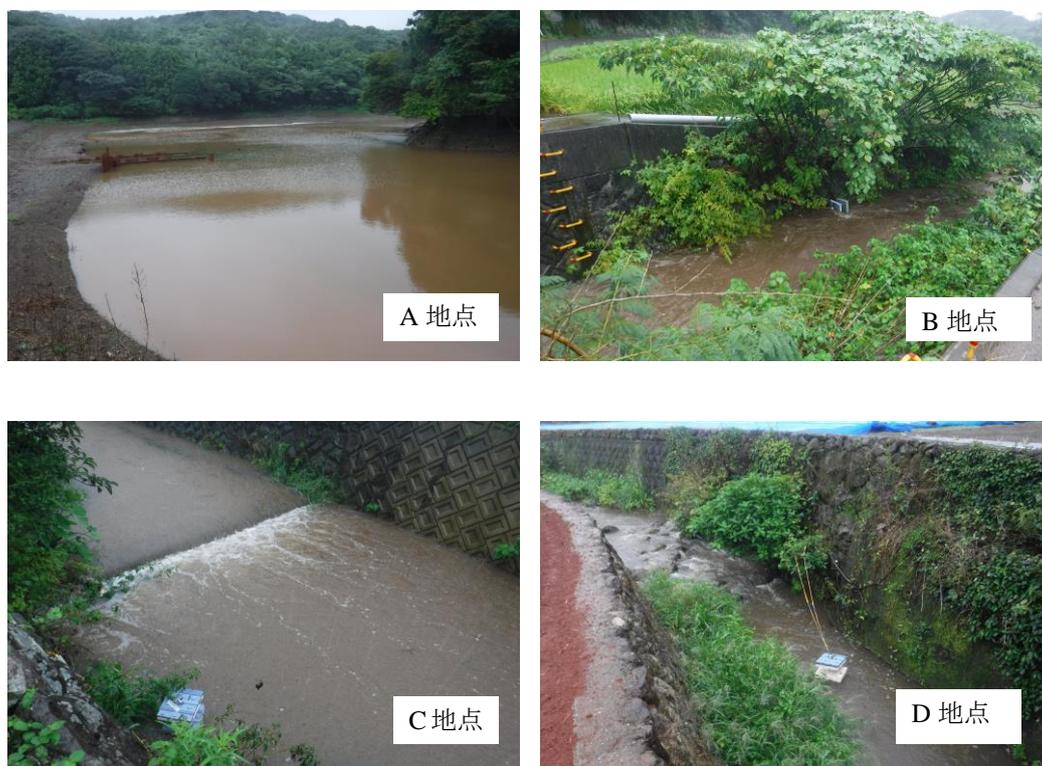
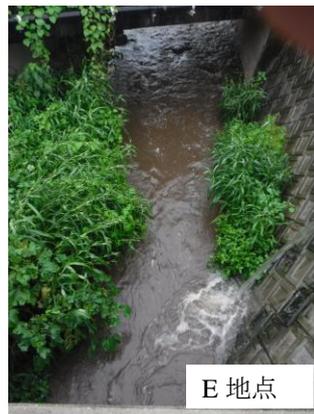
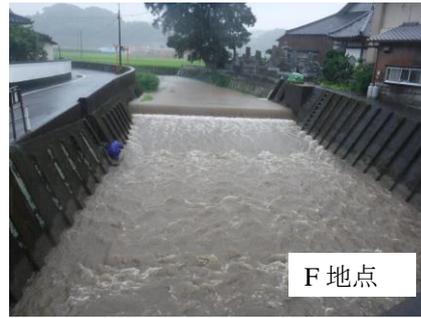
図9-1 2016年9月12日の各水質調査地点の状況(A~D地点)

図 9-2 2016 年 9 月 12 日の各水質調査地点の状況(E,F 地点)

この日の現地確認写真(図9)によると、各地点とも、降雨により河川へ流入した土壌によって、濁りを生じていた。

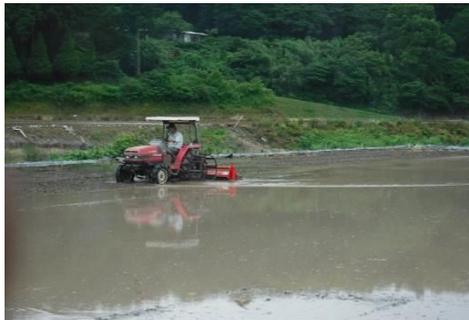
図 10 水田代かき

千鳥川流域の水田地帯では、6月の中旬には代かきを実施されており、6月16日の水質調査の際、代かきを実施されているのを確認した。(図10、12)

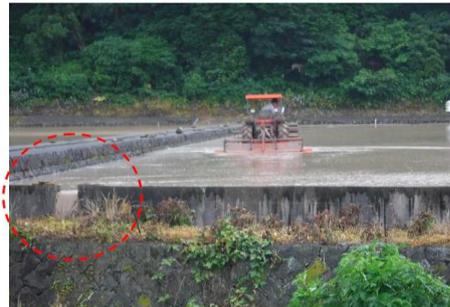
図 11 止水口が開放されたままの水田

なお、浅水代かきの取り組みが進められているところではあるが、調査実施中、図11に示したように、一部止水口を開放にして代かきを実施している水田もみられた。

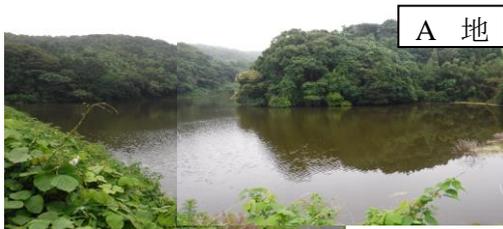
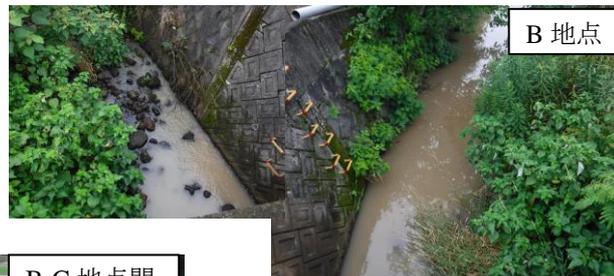
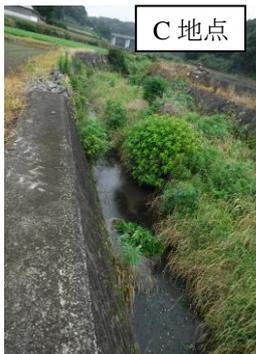
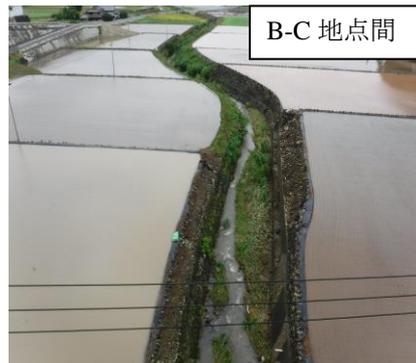
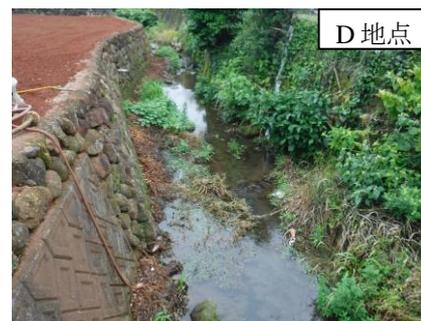
図 12 代かき時期(2016 年 6 月 16 日)の各地点の状況

6月13日の水質調査結果では、A地点から水田地帯を流下する過程で、濁りの指標となるSSが12mg/Lから83.7 mg/Lに至り、代かきの影響が示唆された。

ただし、B地点からC地点へ至る過程では10.8mg/Lから4.0 mg/Lと減少した。これは、前述のように河床の水生植物が自然のフィルターとなりSS分をトラップしていたためと考えられる。

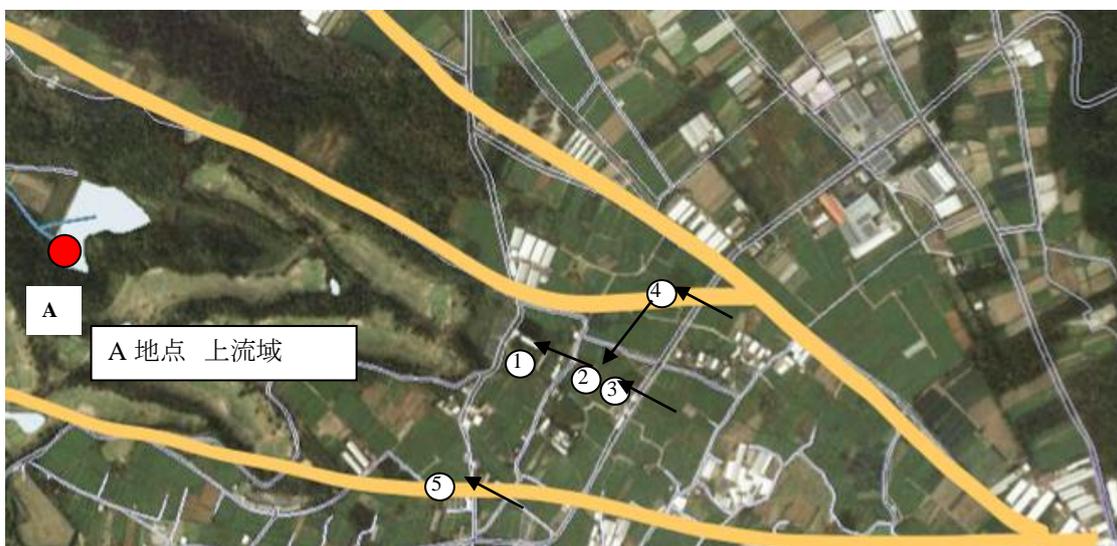
図13 A地点上流域 現地調査地点(黒矢印は、水の流れを示す。)

No. 1～No. 5 におけるバックテストの結果を表 2 に示した。また、6 月 20 日など、降雨時の調査で、雨が畑地などからの土壌流出を起こしながら No. 4 から No. 2 を経て No. 1 へと流れ、No. 3 は No. 2 の手前から合流していることを確認した。

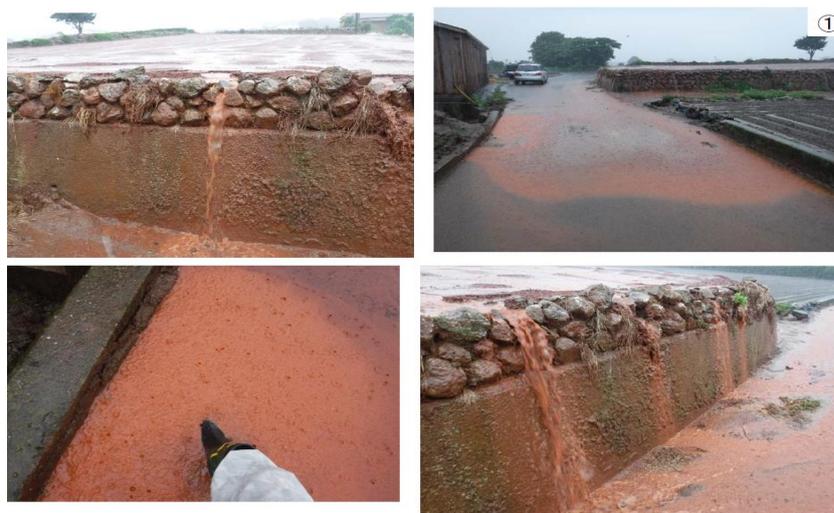
図 14 2016 年 9 月 12 日の No. 1 付近の状況：畑地からの土壌流亡が確認され、濁水として流出している。
 ※9 月 12 日の降水量 98mm

6 月 16 日と 6 月 20 日の調査における No. 1 地点での $\text{PO}_4^{3-}\text{-P}$ 濃度は 4 ppm 程度と高く、さらに 9 月 12 日には 10 ppm と最も高くなった。この地点から A 地点へはゴルフ場を隔てているものの、No. 1 へと流れ下る濁水が A 地点へのリンの供給元となっていると思われた。

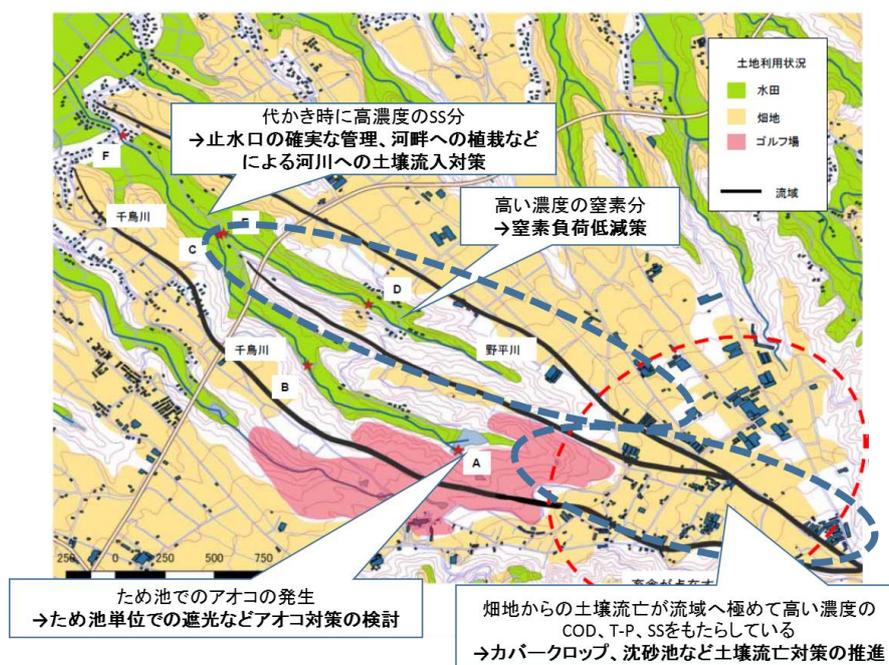
図 15 千鳥川流域の水質汚濁要因と必要と思われる対策

以上、調査対象流域の特徴と、強化すべき対策について図 15 にまとめた。
