雲仙治山だより

令和3年(2021)年

発行・連絡先 / 長崎県島原振興局農林水産部林務課

水無川(極楽谷・炭酸水谷)、赤松谷本流 調査観測結果(中間報告)

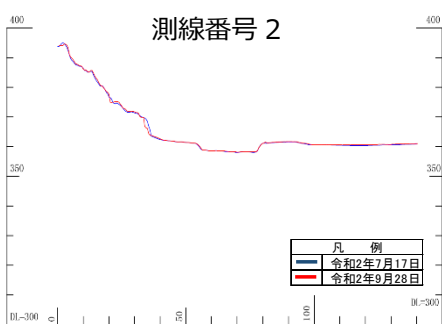
N02 横断面図.第7号治山ダム上流

～土石流、地形の急激な変化等は確認されていません

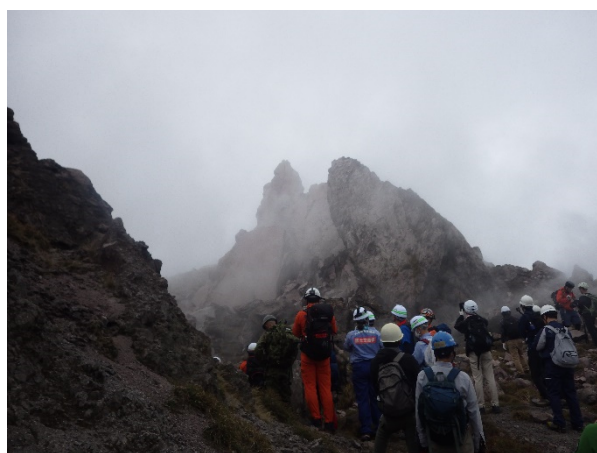
溶岩ドーム周辺は、噴気が湯気となり、もうもうと噴き上がり、前方の視界が無くなるほどでしたが、九州大学地震火山研究センター長によると、噴気が上がっている状態は比較的安定した状態であり、ここ10年間は噴気掃き出し口の温度も観測当初は500～800度だったものが、90度前後で落ち着いているとの事でした。

溶岩ドーム(岩尖)視察状況

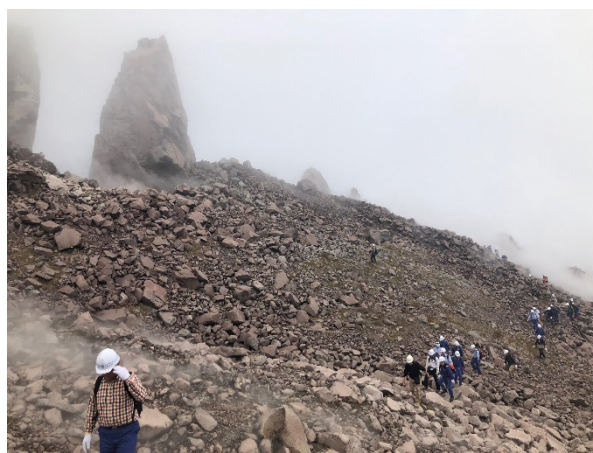
溶岩ドーム周辺の視察状況
