雲仙治山だより

水無川(極楽谷・炭酸水谷)、赤松谷本流 調査観測結果 (速報)

雲仙地区赤松谷緑化斜面における土砂流出観測と植生について

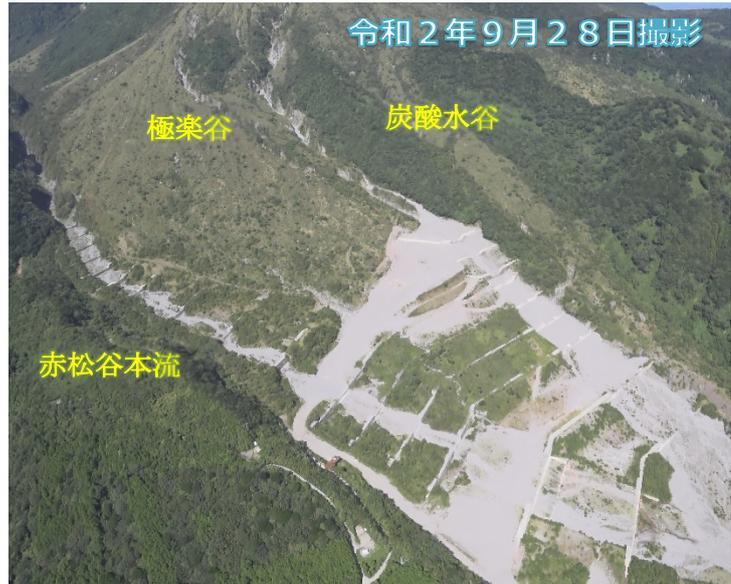
ヘリコプター撮影による写真

その後、9月上旬に台風9号、10号が来襲しましたが、令和2年6月から9月までの観測結果は、ヘリコプター撮影による写真および動画、SfM解析ともに急激な変化は無く、土石流の発生は確認されませんでした。

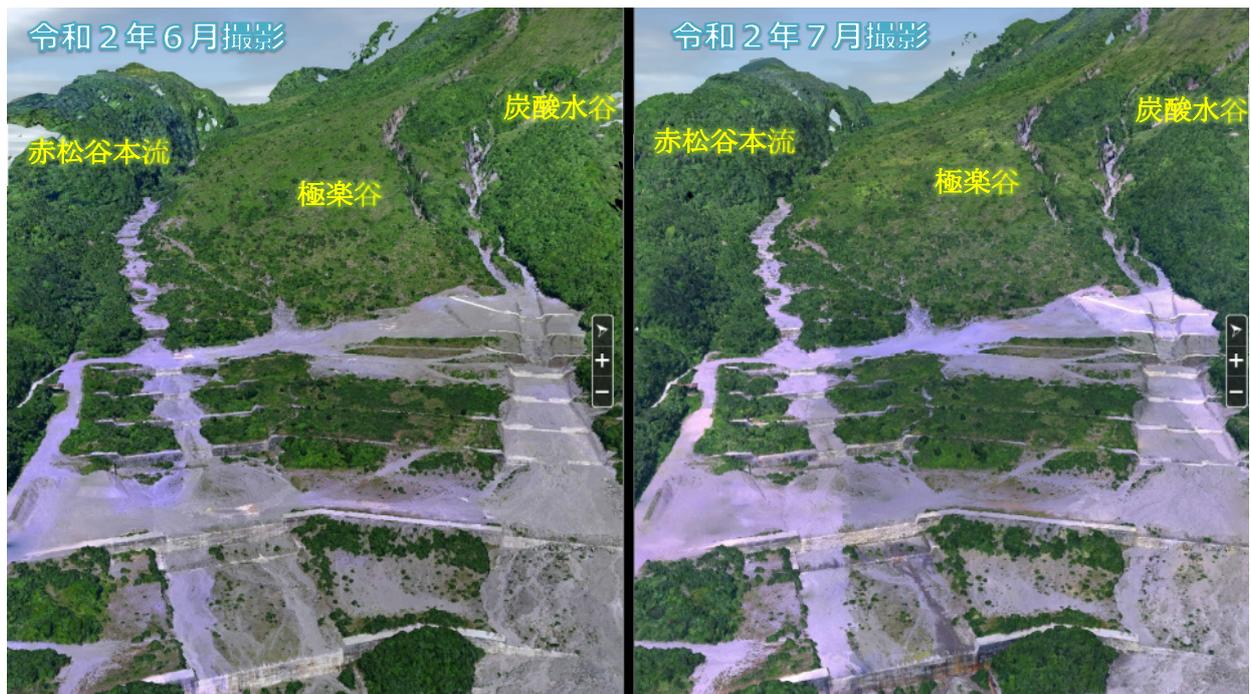
SfM解析 (写真画像の3次元)

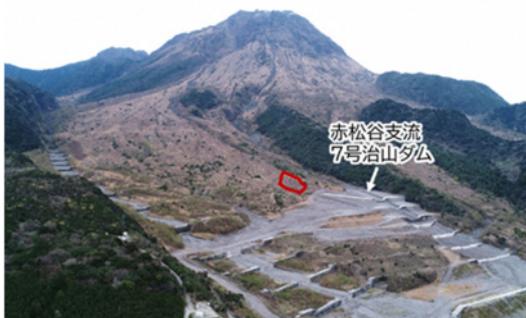
観測斜面の位置（赤枠部分面積 2,759m²）

森林総合研究所は、林務課のご協力を得て、航空実播工の侵食防止効果と植生遷移を明らかにするため、平成 10 年 8 月から小流域の斜面に発生する地表流の流量と流出土砂量の観測を続けています。この場を借りて観測の概要と近年の植生を紹介します。観測場所は赤松谷支流 7 号ダムから約 50 m 上流の右岸斜面です（上段左写真）。

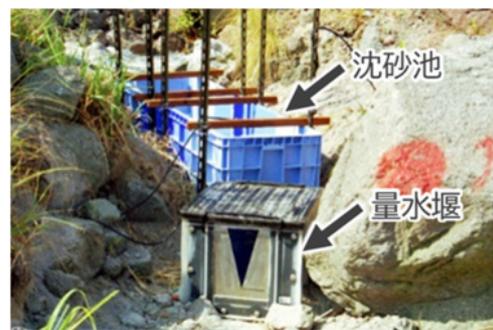
流量観測装置（平成 10 年設置当時）

観測は、小流域の末端に設置した流量観測装置と雨量計で行っています。沈砂地で土砂量を、量水堰で地表流の流量を測定しています（上段右写真）。これまでの観測によると、地表流は集中豪雨で発生し、地表流の流出量がゼロになった年はありませんでした。

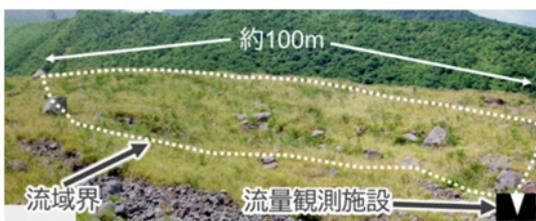
平成 10 年の観測斜面の植生

これに対して緑化植物による被覆が完成した平成 12 年以降の流出土砂量は、平成 28 年に最大約 4 kg/ha を記録しましたが、そのほかの年は 0~2 kg/ha でした。現状の緑化斜面では、植物被覆による侵食防止効果が持続しています。植生は、観測開始当時（下段左写真）に緑化植物のみが生育していた時期と比べ平成 30 年当時（下段右写真）には、草本とともに周辺に自生する広葉樹（アオモジ、アカメガシワなど）の生育によって樹林化が着実に進んでいます。
