諫早湾干拓調整池に流入する有明川の水質調査結果

浦 伸孝, 前田 祐加, 森 淳子

キーワード: 諫早湾干拓、調整池、環境基準、水質調査、負荷源

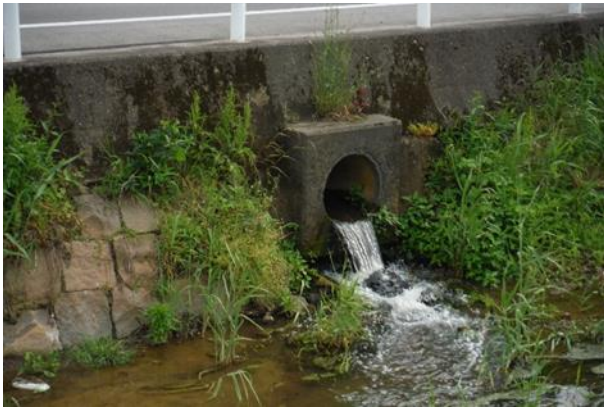
図4 地点12-2上流の流れ込み

4月3日に実施した水質調査結果の内、有明川本流に設置した地点だけの結果をまとめると表2のようになる。地点間でCOD、T-N、T-P、SSの濃度の上昇幅が最も大きかったのは、いずれの項目でも地点13から地点12間となっていた。そこで、地点12と地点13間の負荷源推定のため、5月8日に、地点8、地点12、地点13、地点12-1及び地点12-2で水質調査を実施したところ表3の結果となった。この結果から、COD、T-P及びSSについて、地点13から地点12-2の間で最も濃度が上昇していたため、周辺踏査を実施した。すると、地点12-2の上流部に河川南側からの流入水路（図4）が確認できたため、地点12-2の結果は、この流入水の影響を受けたと推察される。当該水路は河川南方向の山中から続いており、山の入口付近に柵が設けてあったため（図5）、それより上流の水路の状況は確認できなかったが、周辺事業場への聞き取り情報によると、近隣の農業集落排水施設及び繊維製造業の排水が合流したものとのことだった。地点12-2の濃度上昇には、当該流入水の影響があると思われるので、負荷源としては、事業場排水や山林

からの流入水が考えられる。

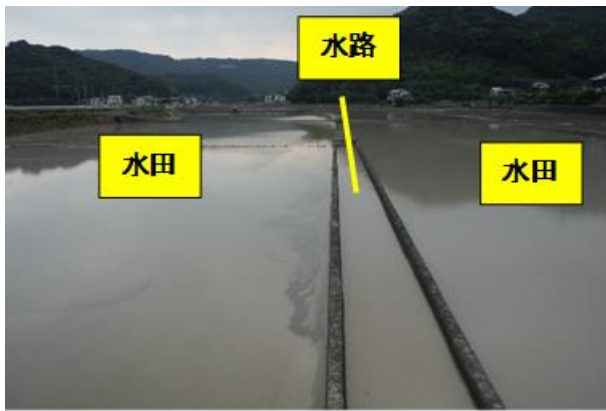
図6 地点5-2周辺 (6月19日)

地点5南西部流域は広いため、代かきも上流域から始まり、下流域の水田へ日にちを過ぎながら実施されていった。代かき時、用水路の水位は水田の水位と同じ高さに維持され (図6)、多くの水田では適切に止水されていたが、一部に止水が不十分な水田もあるため泥が流出し、水は茶色に濁っていた (図7)。代かきの影響を調べるために、代かきが実施された期間に、地点5及び地点5-1～地点5-3で水

次に、6月19日には地点5-2周辺 (図6) で、6月24日になると地点5-1周辺 (図9) でも本格的に代かき

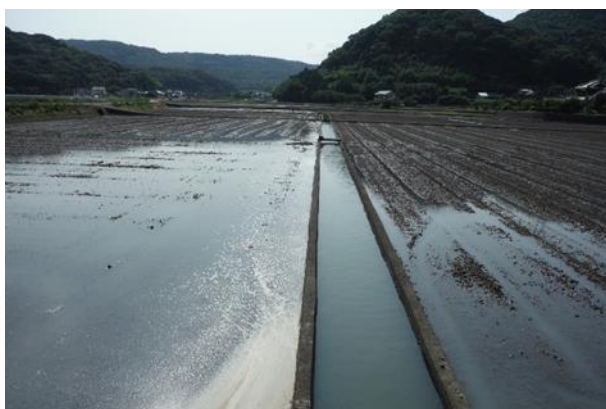
図8 地点5-2上流 (6月17日)

まず、6月17日には地点5-3から地点5に至る用水路の水位が上昇しており、水もやや濁っていたが茶色ではなかった。当該用水路の上流となる地点5-2の周囲では、一部の水田に水が入れられ、代かき関連の作業が開始されていた (図8)。5月28日と6月17日の結果を比べると、地点5及び地点5-2の両地点で、NO₃-Nの減少に伴うT-N濃度の低下が見られ、地点5-2ではPO₄-Pの増加に伴うT-P濃度の上昇が見られた。SS濃度の上昇は見られないので、6月17日の時点では、溶存成分に関する影響が始まっていたと考えられる。

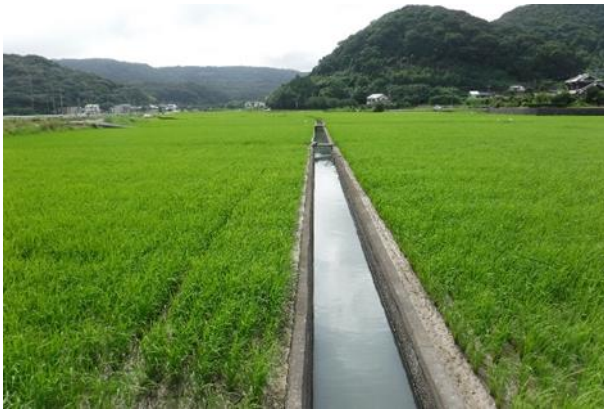
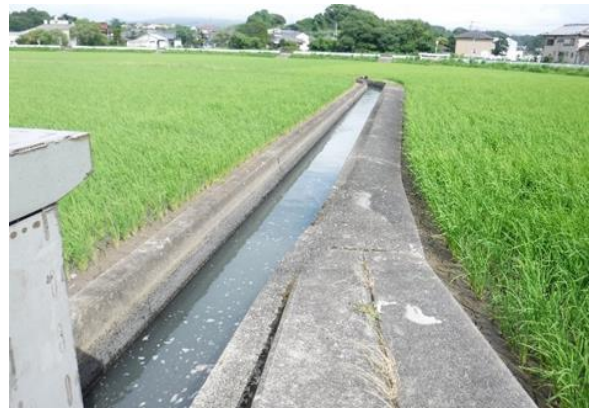
図10 水田及び用水路の状況(7月29日)

代かきが終わり、約1ヶ月後の7月29日には、当該用水路流域の水田では中干しの時期に入っており、水を抜いている水田が多く、用水路の水位も水田より低く維持され茶色の濁りも無かった(図10)。この日の水質調査結果をしてみると、地点5、地点5-1及び地点5-2では、代かき時と比べてCOD、T-N、T-P

及びSSのいずれの濃度も低下していることが確認された。なお、T-Nの濃度変化については、表5の地点5-2の結果から次のような過程が一考察として考えられる。まず、5月28日(代かき前)から6月17日(水田への水入れ時期)にかけては、用水路の水が水田を通る間に、水田内で脱窒菌による脱窒作用が起き、 $\text{NO}_3\text{-N}$ が消費されることでT-N濃度が減少する。6月19日になると、さらに脱窒が進み $\text{NO}_3\text{-N}$ が消費されていく一方で、代かきが実施されることにより懸濁態T-Nが増加するため、T-N濃度としての変化は小さく見える。それから1ヵ月後の7月29日には、用水路の水位は高く維持されており水の入れ替わりが少ないことに加え、水田内を通った水は脱窒の影響を受けるので、 $\text{NO}_3\text{-N}$ 濃度は低い状態が継続している。1ヶ月前との差としては、SSの低下から懸濁成分の減少が大きいことが分かるが、これに伴い懸濁態T-N濃度が減少することでT-N濃度も減少したと考えられる。なお、 $\text{NH}_4\text{-N}$ については、代かき前の施肥で濃度がやや上昇するが、代かき後には、稲への取り込みや水田内での硝化菌による硝酸化成作用、泥への吸着などにより、施肥前の水準まで濃度が低下している。

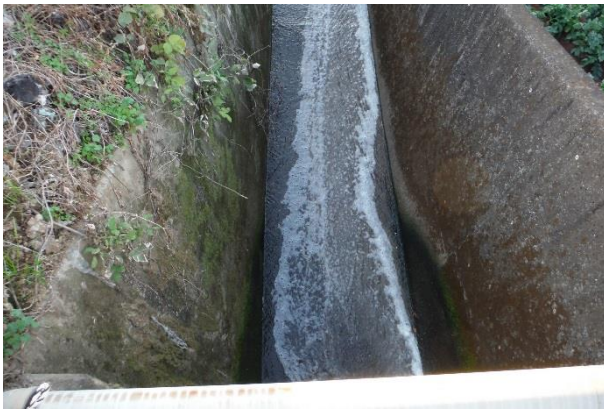
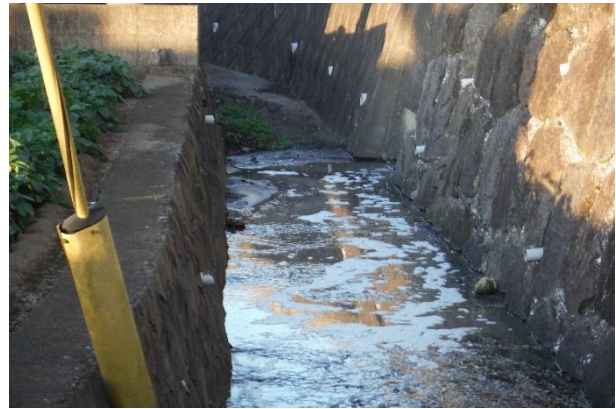
図11 地点10-4 (左図) 及び地点10-4への流入水路 (右図)

的小さな事業場でも、河川水質へ影響を与える可能性がある。表8は、11月20日に実施した木場川の最上流地点10-4の水質調査結果だが、周辺事業場からの流入と思われる泡の浮いた排水（図11）の影響で、河川水の水質がCOD:170 mg/L、T-N:36 mg/L、T-P:3.0 mg/L、SS:120 mg/Lと非常に高い濃度と

なった。当該地点の周囲に排水量が大きい水濁法に基づく特定施設は無いが、菓子製造を行っている事業場などが有り、河川水が事業場排水の影響を受けた事例と考えられる。この日は、最下流の地点10で通常時の水準まで各項目の濃度は低下しているが、このような局所的な異常値が継続すれば、人の生活環境や生物相への影響が生じる可能性がある。なお、原因者が排水量の小さな事業場であれば、下水道や農業集落排水への接続が有効な浄化対策となり得る。
