古写真・資料にみる県庁舎跡地

南西方向から見た^{だいめ ながさきけんちょうしゃ}3代目長崎県庁舎

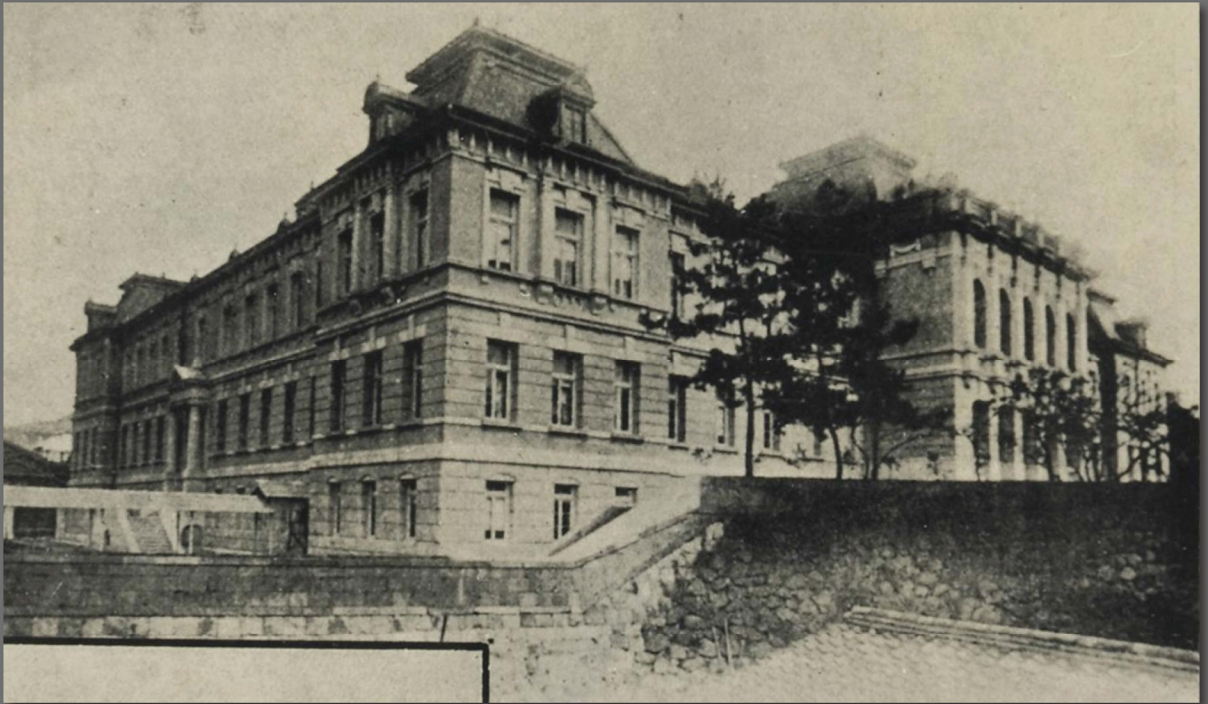
明治44年(1911)11月25日に完成した
3代目の^{ほんかん えどまち}県庁舎本館を現在の江戸町公園
あたりから撮影した写真です。

写真左の面、^{おおはと}大波止側には^{さんぼうかいだん}三方階段が
あり、右面の^{でじま}出島側は建物裏手でした。

写真手前の^{いしがき}石垣は、丸みを帯びた古い
石材に、^おブロック状の新しい石材が積み
足されていたことがわかります。

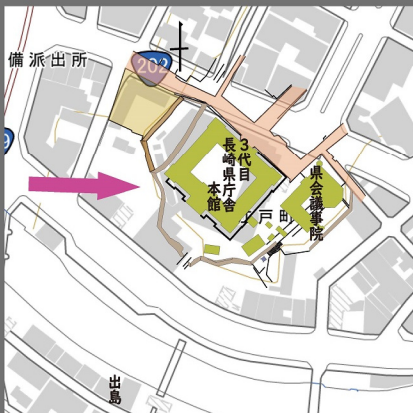
写真の撮影方向

国土地理院地図に「県庁舎及県会議事院改築配置図」(土木課事務簿 地籍/部 明治36~41年 長崎歴史文化博物館蔵)のトレース図を貼付加工した概略平面推定図
