雲仙治山だより

令和3年度 防災対策現地視察(水無川流域治山事業)で説明

赤松谷本流・極楽谷・炭酸水谷における観測・調査を実施

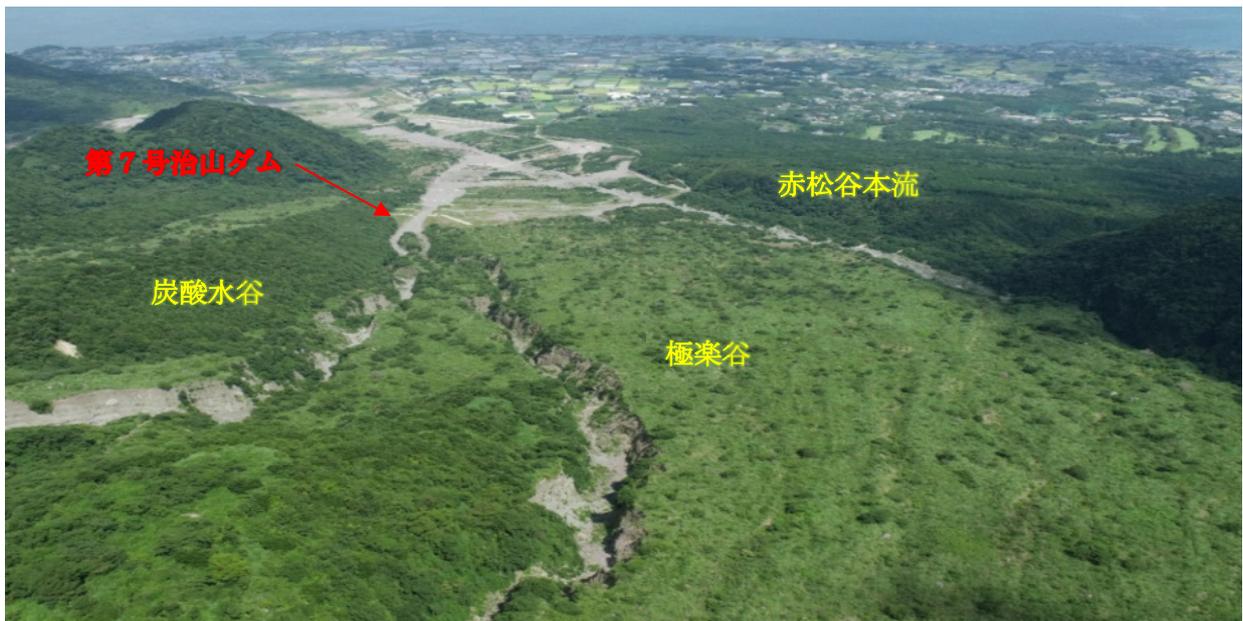
写真 1：赤松谷本流・極楽谷・炭酸水谷の状況

第一四半期の定期観測・調査として 6 月 25 日、長崎県農林技術開発センターと連携し、赤松谷本流・極楽谷・炭酸水谷についてドローンで空撮（写真 1）を実施し、各溪流の変化を確認しました。

その結果、全体的に谷の深さが、約 10～20m 程度で、一部斜面が崩れたところがありましたが、溪流内には植生が確認されるなど、昨年度の観測・調査結果のとおり、土石流の発生など大きな土砂移動の形跡は確認されませんでした。

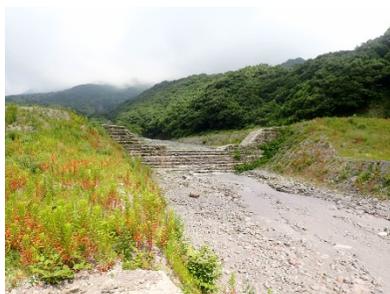
また、今回は、極楽谷・炭酸水谷の状況を直接目視するため、最上流にある第 7 号治山ダム（写真 2）から約 250m 上流の極楽谷・炭酸水谷の合流点（写真 3）、さらに約 1,200m 上流の炭酸水谷（写真 4）について確認しました。

写真 2：第 7 号治山ダムの安定状況

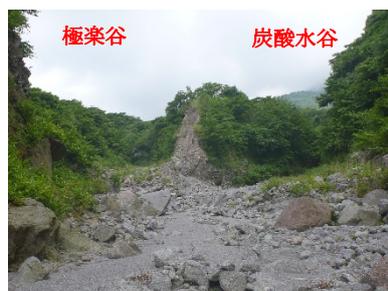
写真 3：第 7 号治山ダムから約 250m 上流部

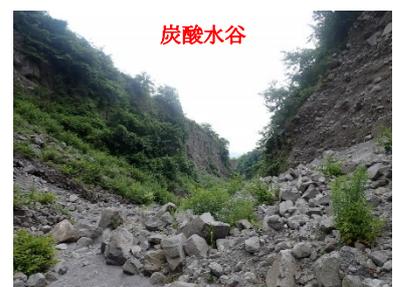
写真 4：第 7 号治山ダムから約 1,200m 上流部
