大村市に造成した「ガラスの砂浜」における被覆網によるアサリの保護効果

Effect of Cover-Net Preventing Feeding Damage to Protect Short-necked Clam *Ruditapes philippinarum* on Artificial Tidal Flat in Omura Bay

水路などを利用した二枚貝生息場造成手法の検討

Examination of a method to create a bivalve habitat using waterways

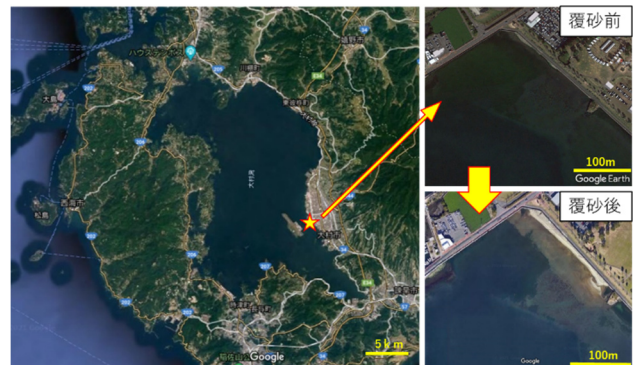
図1 「再生砂による浅場づくり実証事業」実施場所の覆砂前後の状況比較（大村市森園）

長崎県本土のほぼ中央に位置する大村湾では、長崎県環境部（現：県民生活環境部）が 2014 年度から「再生砂による浅場づくり実証試験事業」を開始しており、2016 年 6 月には大村市森園町地先に廃ガラス砂を用いて 1ha の浅場を造成した（図 1）。当センターは、この事業における覆砂効果の検証を実施しており、アサリ（*Ruditapes philippinarum*）の生息密度や底質環境に関するモニタリング調査を行っている。これまでの調査により、造成した浅場では、アサリ稚貝の生残が低いことがわかった¹⁾。アサリ稚貝の減耗要因については、底質環境の変化や貧酸素化、波浪等の物理環境に起因する減耗、食害が報告されており²⁾、このうち食害については、ナルトビエイやクロダイなどの生物による食害の防止策として被覆網の設置が有効であることが報告されている^{3, 4)}。そこで、当センターが 2019 年度から実施している環境教育イベントの一環として、食害生物によるアサリの減耗を防止するための被覆網を用いた被食防止施設を造成浅場に設置し、その効果を検証した。

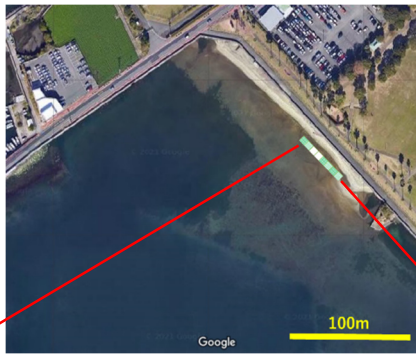
図2 保護ネット詳細(a) 試験区平面図
(b) ネット平面図

被食防止施設の概要を図 2 および表 1 に示す。実験施設は覆砂した砂浜の低潮帯（A.P. ±0 ~ -0.2）

に海岸と平行に全 8 試験区を設定し（図 2a）、それぞれの試験区を 1, 2, A, B, C, D, E, F とし図 2b のとおり設置した。施設に用いた被覆網（以下、ネット）は 1 辺が 5 m の正方形、目合い 10 ~ 25 mm のものを用い、2 試験区（A および B）はネットを設置しない対照区とした（表 1）。ネット設置区（6 試験区；1, 2, C, D, E, F）では、ネットの四隅およびその中間地点を杭で底質に固定し、ネットの 4 辺には浮上防止のためのステンレスチェーンを設置した。また、ネット中央には海底への埋没防止のためのフロートを付し、コンクリート平板と施設をロープで接続することで、施設の流出防止策とした。施設は、2019 年 8 月に 4 試験区、2020 年 8 月に 2 試験区を設置した。

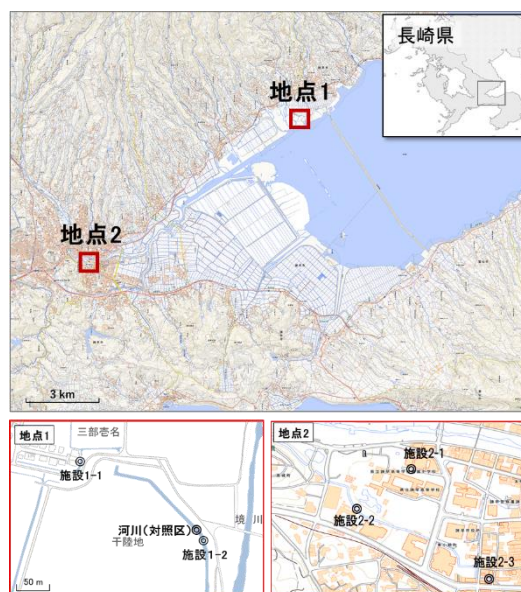
図1 各調査地点

施設は、2018年5月に諫早市高来町(以降、地点1)の2カ所(施設1-1, 1-2)、2019年6月に諫早市高城町及び東小路町(以降、地点2)の2カ所(施設2-1, 2-2)、更に2020年7月に地点2において1カ所(施設2-3)の合計5カ所に設置した(図1)。

◎：マシジミ飼育施設設置場所
