水路などを利用した二枚貝生息場造成手法の検討

Examination of a method to create a bivalve habitat using waterways

キーワード：諫早湾、マシジミ、水質浄化

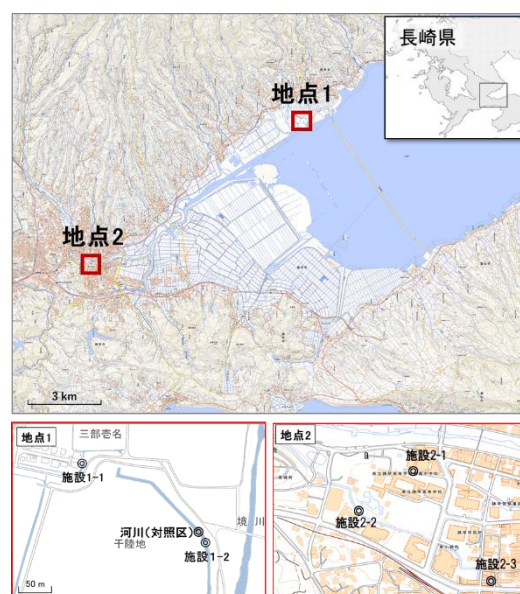
図1 各調査地点

施設は、2018年5月に諫早市高来町(以降、地点1)の2カ所(施設1-1, 1-2)、2019年6月に諫早市高城町及び東小路町(以降、地点2)の2カ所(施設2-1, 2-2)、更に2020年7月に地点2において1カ所(施設2-3)の合計5カ所に設置した(図1)。

◎：マシジミ飼育施設設置場所

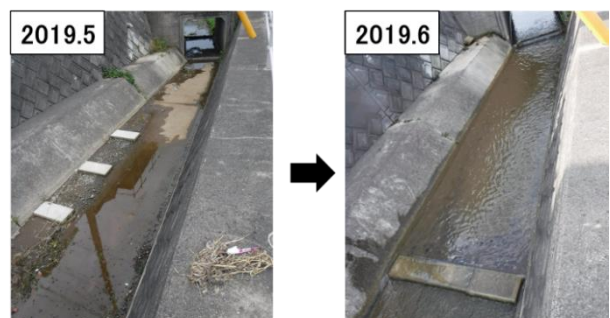
図4 施設構造の変更(施設1-1)

施設 1-1 では、設置後間もない 2018 年 7 月の個体密度は 63 個体/m²であったが、2018 年 9 月には 825 個体/m²と増加し、調査開始から 1 年後の 2019 年 7 月には 2067 個体/m²となり、調査開始当初の 20 倍以上の密度となった(図 5)。その後、2020 年 1 月から 6 月にかけて減少傾向にあったが、再び 2020 年 7 月に増加し、2020 年 8 月には 4925 個体/m²となり、調査開始当初の 50 倍以上の密度となった。2019 年 1 月から 3 月まで、2019 年 12 月から 2020 年 2 月まで、2021 年 12 月から 2 月までの間に個体密度は減少傾向を示し、2019 年 3 月から 10 月まで、2020 年 4 月から 7 月までの間に増加傾向を示した(図 5)。2019 年 6 月に実施された用水路の清掃活動により、コンクリート平板が水路を仕切るように設置されていたが(図 4)、これ以降の調査は、変更後の構造のまま、続いた。構造変更後の調査は、図 4 のとおり St. 1, St. 2, St. 3 の 3カ所で行った。

また、施設 1-1 の構造変更後、マシジミの個体密度が急激に増加したことから、水路に沿ってコンクリート平板を設置するより、水路を横切るように横一列に設置した方がマシジミが加入・定着しやすいことが示唆された。

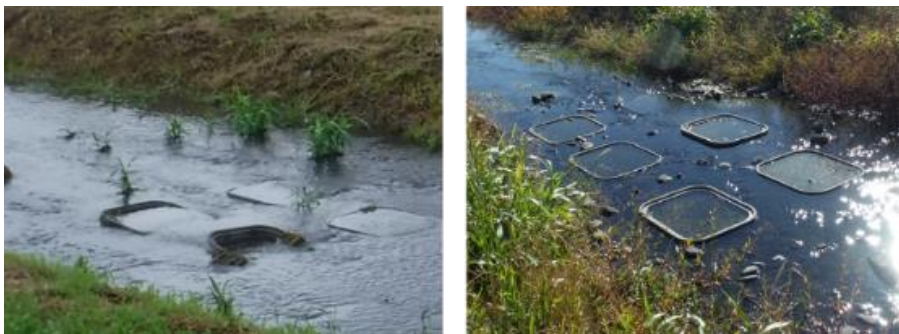
図16 施設1-2 施設の浮上、水面からの露出

小河川に設置した施設 1-2(方形枠 6 個)では、対照区と比較すると、個体密度が少なかった。台風や大雨の後に施設が浮上している状態が観察された。また、水量が少なかったことで施設が水面から露出している状態も観察されたことから、マシジミの加入・定着が制限された可能性があると考えられる(図 16)。
