浦上川の被害状況

浦上川は、長崎市市街地を貫流して長崎港に注ぐ、延長約 13.3km、流域面積約 38.6km² の二級河川です。浦上川周辺は、長崎大水害において、浸水面積 195ha、浸水被害家屋数 3,634 戸という被害に見舞われました。(1ha = 10,000m²)。

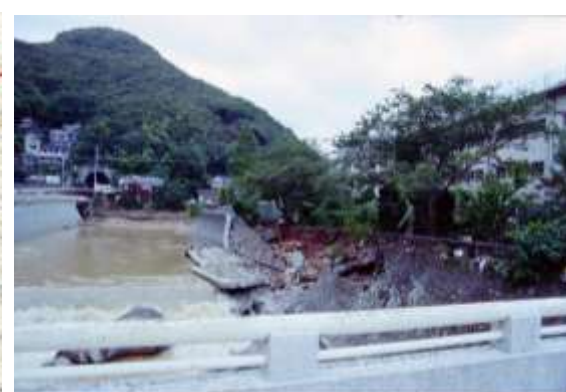
①西浦上小学校前被災状況

浦上川は、河川の平面形状が直角にカーブしたところや、蛇行が厳しい箇所が多く、このため護岸の崩壊が多く発生しました。

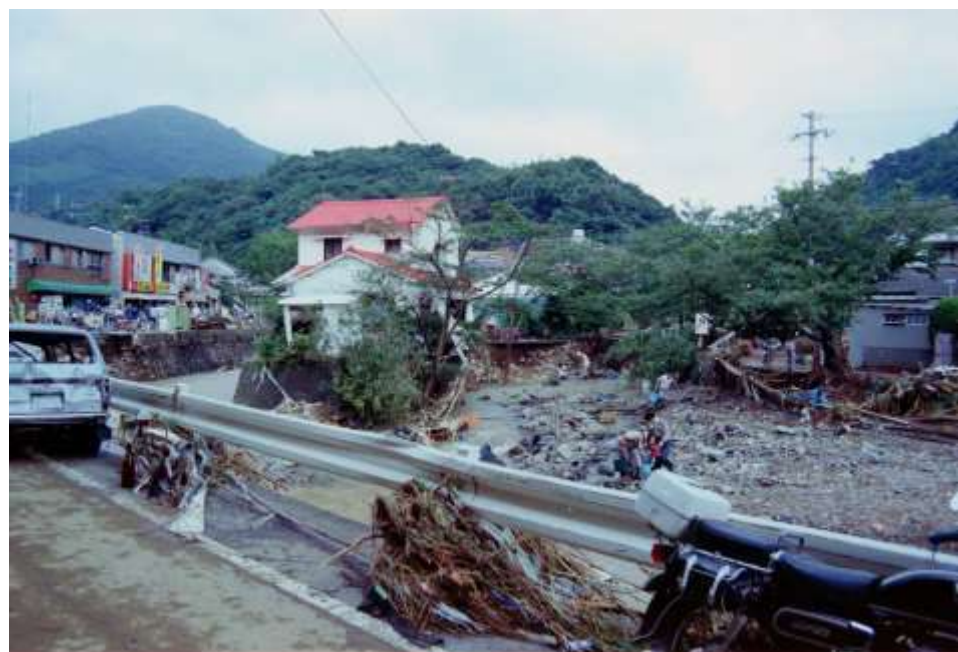
浦上川の被災状況

大小の礫で河道が閉塞、河岸の被害もおびただしくなっています。

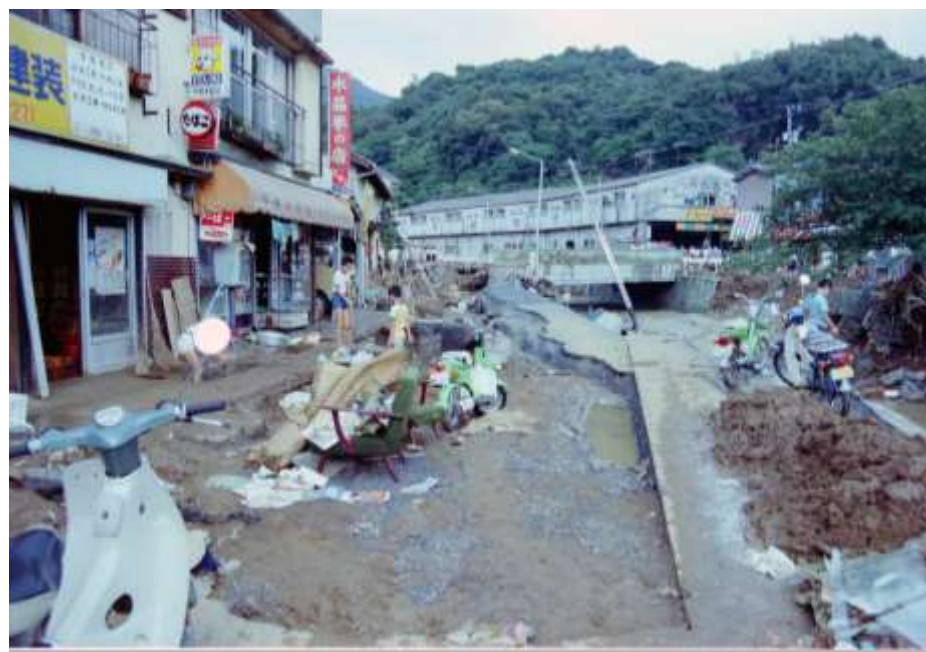
支川三川川の合流地点付近の被災状況
