出島付近の歴史的石積護岸の整備③

歴史的・文化的価値を保全するために

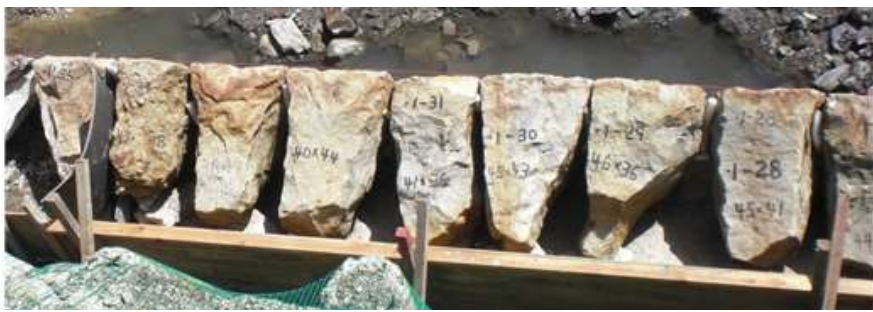
(既設石材再利用)

石積護岸に用いる石材は明治時代のものは極力既設の石材を利用するようにしましたが、どうしても不足する分は新材を利用しました。

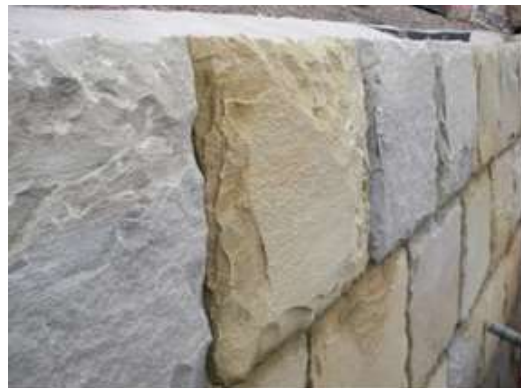
(新材石材表面)

ただし、薄い石をコンクリートの表面に張り付けるようなものではなく、伝統的な工法で石材を加工し、1個1個を加工・調整を行って使用しました。

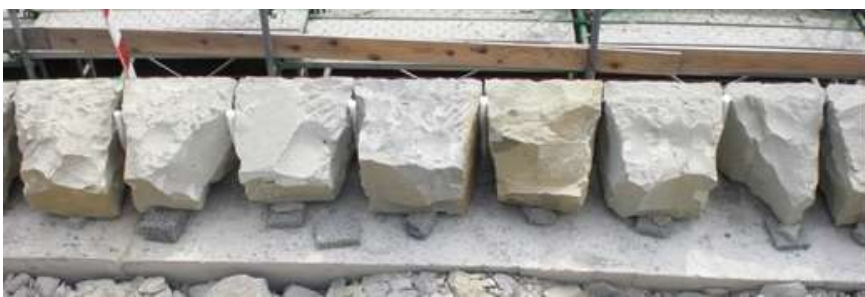
(新材利用)

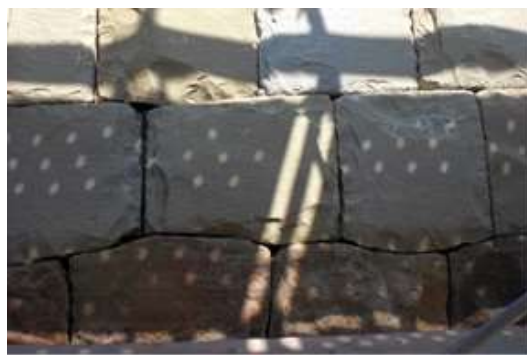
(新材の目地のうねり調整)

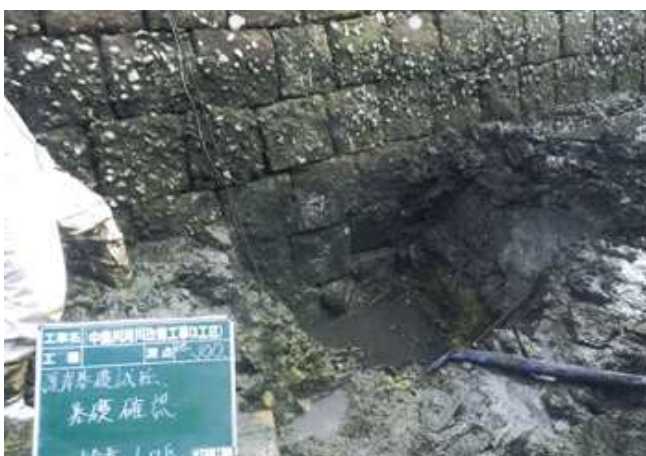
(トレンチ掘削状況)

既設の護岸には基礎となる構造物確認されませんでした。
