(令和5年1月27日追加公表)
資料 24 土質調査報告書

川口アパート建替工事(測量調査委託)

報告書

第2編 土質調査業務

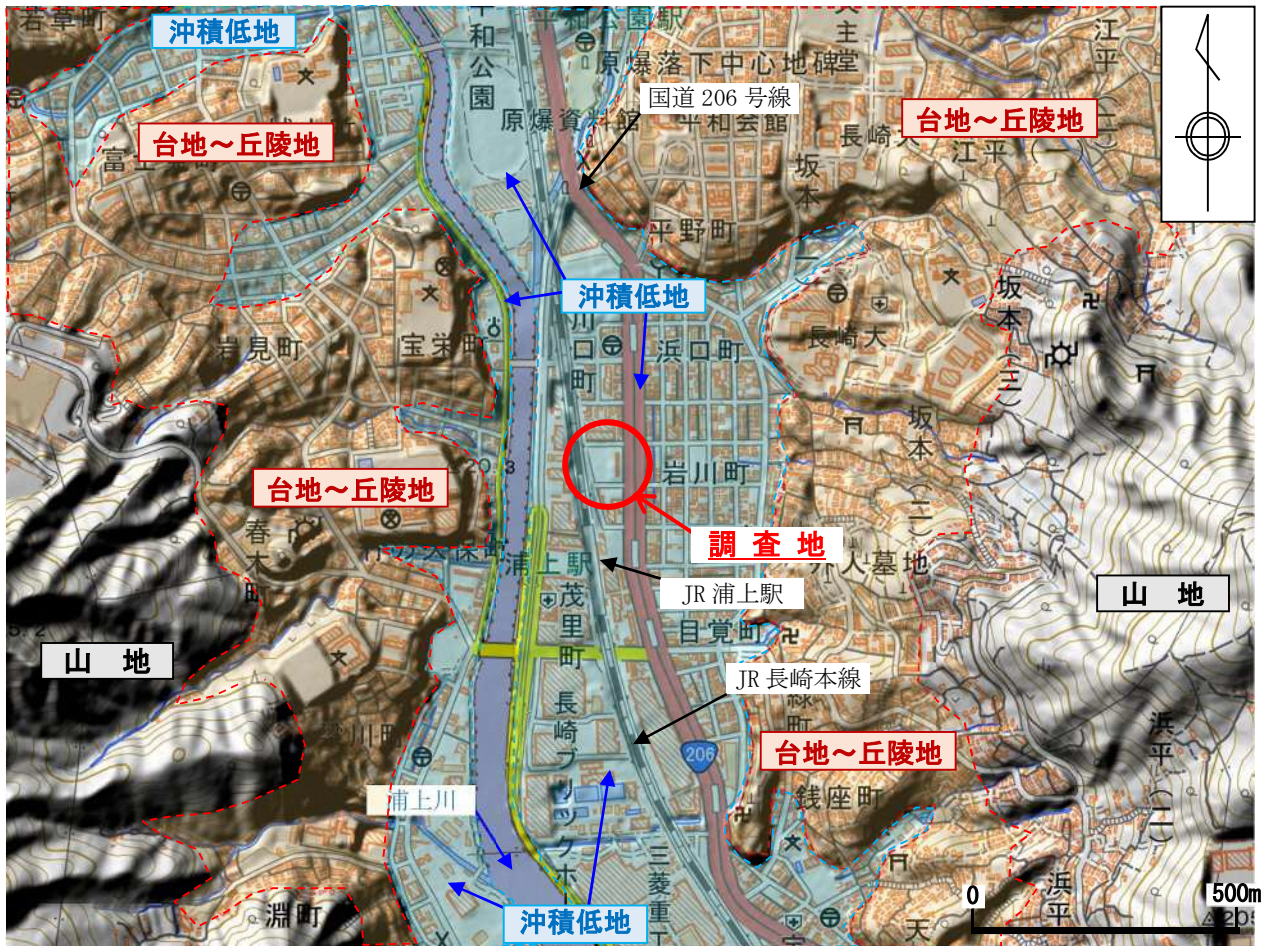
図 2-1 調査地周辺の地形概要

調査地は、長崎市中心部に近い JR 浦上駅の約 100m 北側に位置する。

調査地の東側及び西側には、標高 230～290m 前後の頂部を有する小～中起伏の山地が分布する。山地斜面は比較的勾配が大きく、調査地を含む中央部の低地に向かって尾根部と谷部が放射状に延びる。

調査地を含む一帯は、中央部を南流して長崎湾に注ぐ浦上川の左右両側に広がる標高約 10m 以下の沖積低地に属し、左岸側が相対的に広い分布幅を有する。なお、沖積低地分布域には人工的な干拓地も含まれる。

上記の山地と沖積低地の間には、標高約 10～100m の概ね緩い起伏を有する台地～丘陵地が分布するが、その大半が住宅地等の人工的な造成地で覆われる。

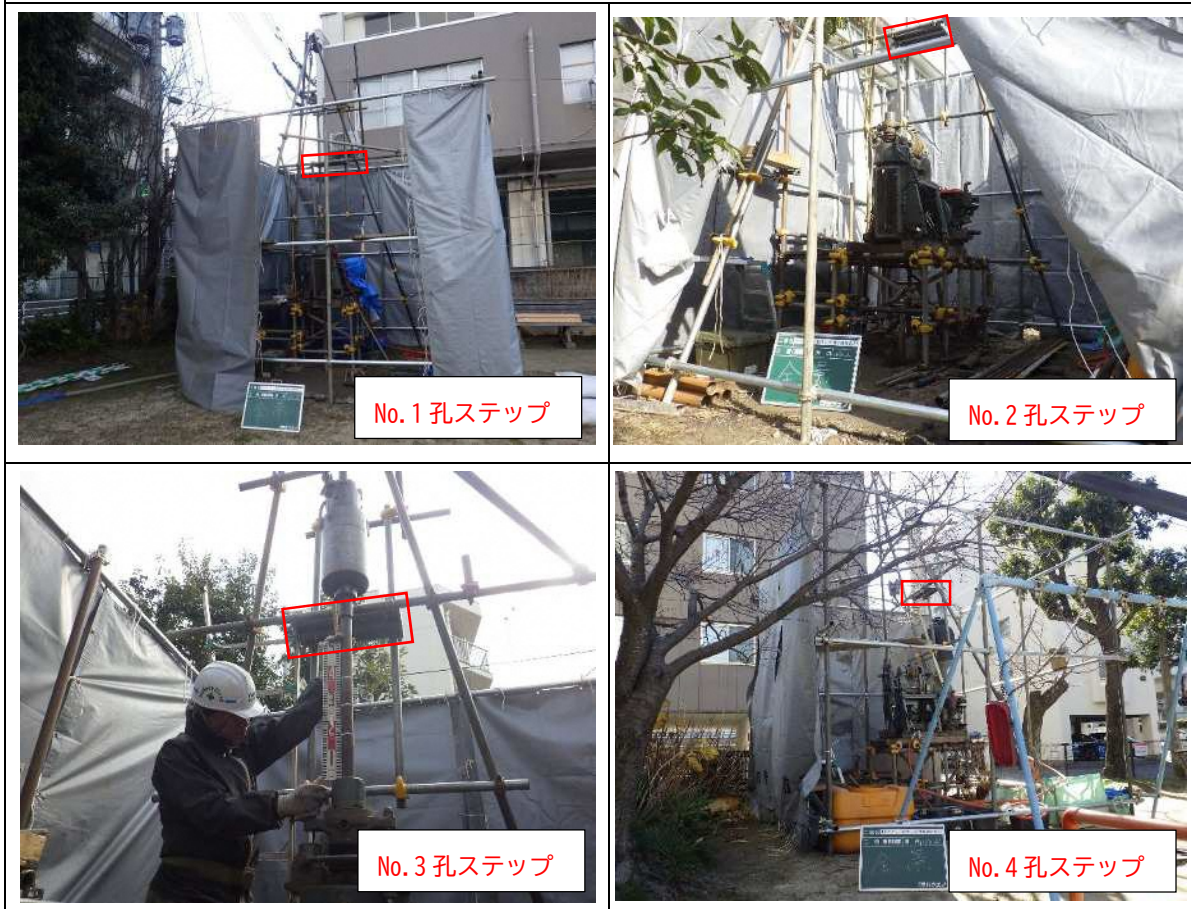
各孔のステップ作業場の設置状況

このことから、ボーリング調査と併用して実施した標準貫入試験については、高さ2m以上とならないようにステップ作業場を掘途中に設置して墜落危険の恐れを事前に改善した内容で作業を行った。

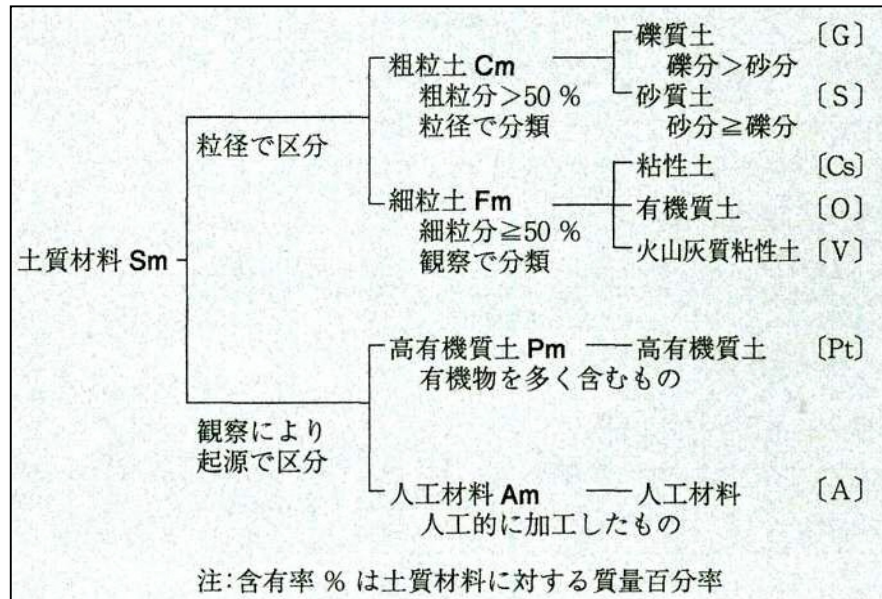
図 3-4-6 土質材料の工学的分類体系(大分類)

土の粒度試験の結果を用いて、図 3-4-6 に示す地盤材料の工学的分類方法に基づき、各土層の分類を行う。

本分類を行うことによって、土の種類毎の土木工学的な性質を共通の指標で評価できるようになり、土層を対象とした設計施工検討に際しての有効な地盤情報とすることが出来る。

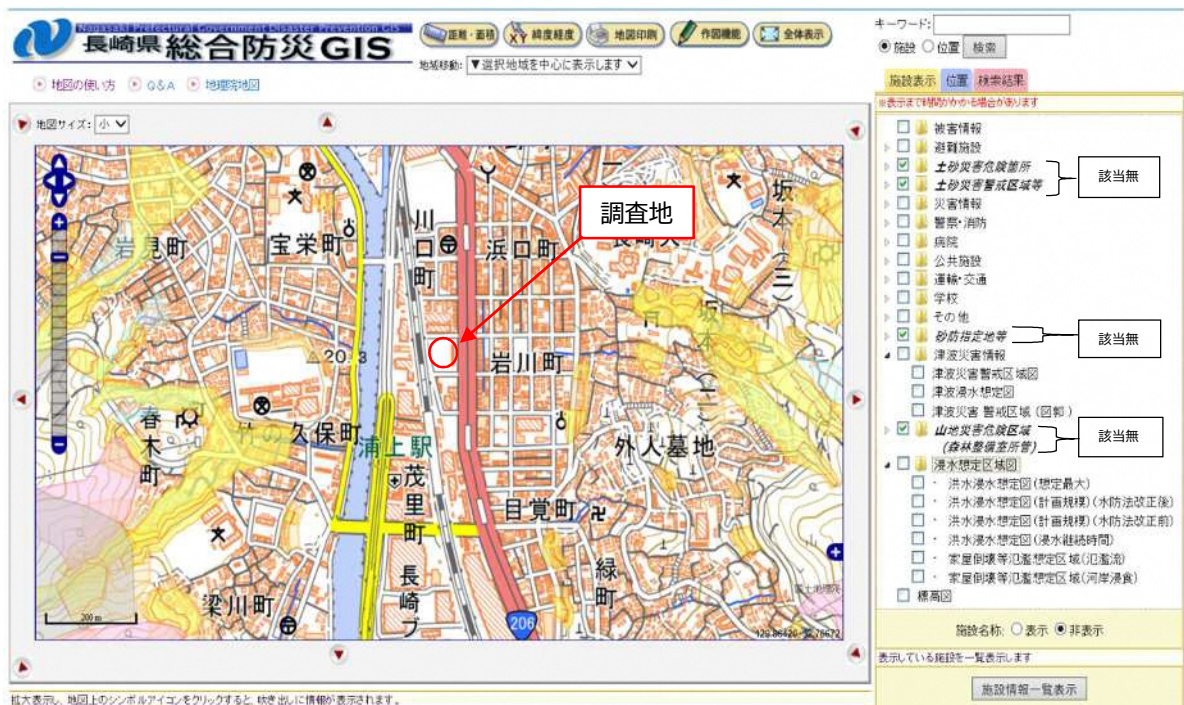
図 4-1-1 土砂災害危険箇所, 土砂災害警戒区域等, 砂防指定地, 山地災害危険区域図

項目	収集結果
<ul style="list-style-type: none"> 土砂災害危険箇所 土砂災害警戒区域等 砂防指定地 山地災害危険区域 	調査地近傍では、危険箇所や警戒区域等の 4 項目は、該当していないことが確認された。
<ul style="list-style-type: none"> 津波災害情報 	当情報によると、津波災害警戒区域と津波浸水想定が、調査地の南東側で確認されるが、津波災害計画区域は全体を覆う区域図となっている。
<ul style="list-style-type: none"> 浸水想定区域 	当情報によると、水防法改正前後の洪水浸水想定（計画規模）と家屋倒壊等氾濫の氾濫流と河岸浸食は該当しないが、洪水浸水想定想定最大と浸水継続時間の項目に該当する。
津波災害情報と浸水想定区域の一部に該当することから、地震に伴う津波や河川氾濫等による浸水災害に耐力がある基礎部を設けることが必要と判断される。

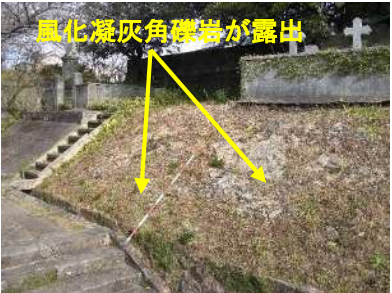
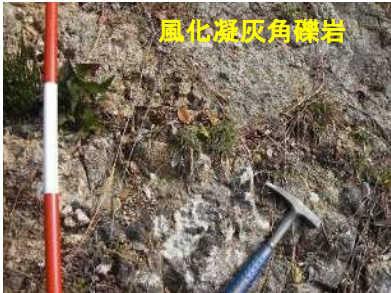
</div> </div> <p>P-8 公園墓地の切土面に風化した凝灰角礫岩が露出。</p> <p>同左。凝灰角礫岩は風化が進行し、褐色化が著しい。</p>
<p>被覆層</p>	<p>現地踏査結果では、調査地を含めた周辺一帯が市街地化しているため、ボーリングで確認された凝灰角礫岩上位の沖積各層の分布が確認できなかった。なお調査地(建替用地)の公園では、最表層に位置する盛土の一部(砂質土)が確認可能である。</p>

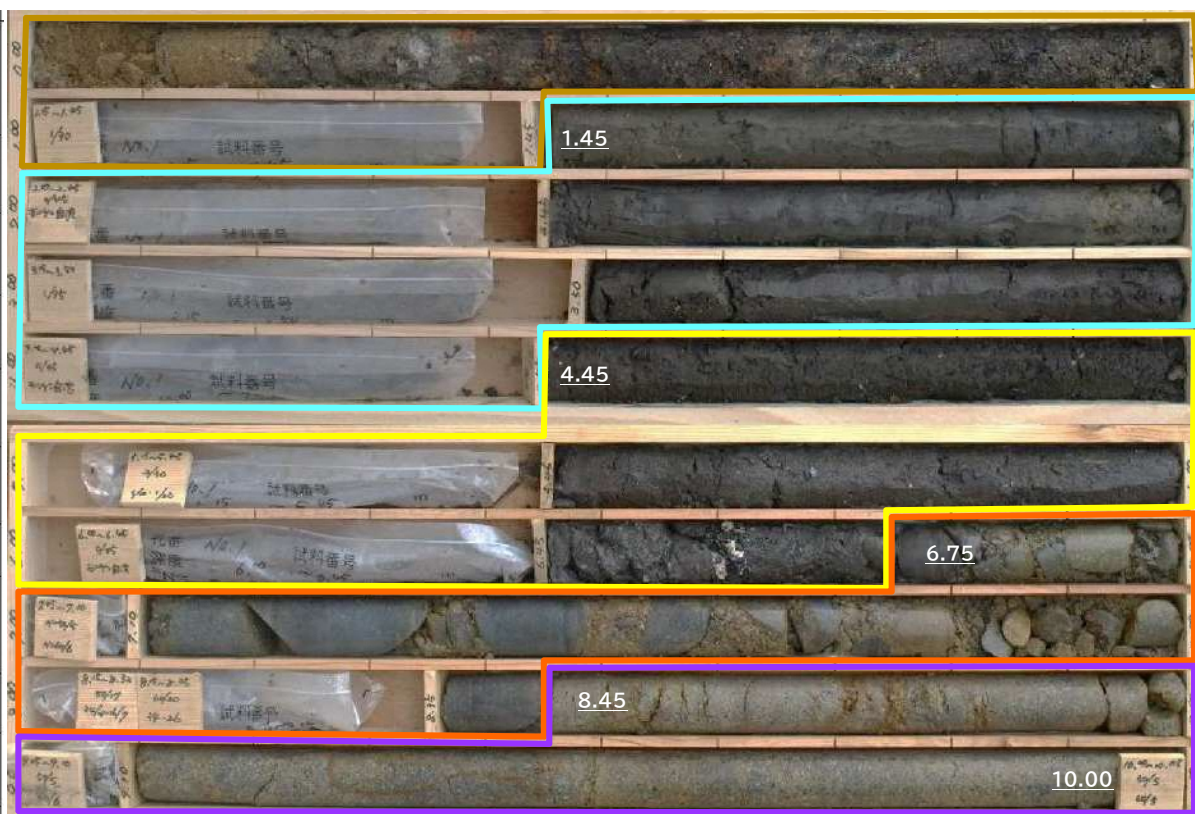
図 4-3-2 ボーリング柱状図～コア写真の対比 : No. 1

層番号	層厚 (m)	層底 (m)	層名	説明	試験番号	試験結果
1	0.56	1.45	盛土	礫まじり砂。中～粗砂が干公で、径0.5～2cmの安山岩、レンガ片等の雑多な角礫が約30%を含む。含水低く、固結度低い。深度0.10m以浅は植物根が混入。	1/10 1.45	1.0 1.15
2			礫まじり砂質シルト	シルト分が約60%、細～中砂が約30%、径0.5～10cmの重円礫～重角礫が約10%を占める。全体に軟質で、径0.2～1cmの貝殻片を少量含む。含水は中位～高く、固結度は低い。	1/12 1.49	1.0 1.45 2.00
3			礫まじりシルト質砂	細～粗砂が約50%、シルト分が約30%、径0.5～3cmの主に安山岩の重角礫～重円礫が約20%を占める。含水中位～高く、固結度は低い。全体に径0.2～3cmの貝殻片を多く含む。深度5.50m以深は礫分の割合が比較的高い。		0.0 ハンマー自沈 0 2.45 3.15
4	-2.44	4.45	玉石土	最大径12cmの玉石を含む径1～8cmの重円礫～重角礫が約40%、中～粗砂が約60%を占める。玉石と礫は硬質な安山岩で、ハンマー打撃で金属音を発する。砂分から成るマトリックスの固結度は高い。		0.9 3.50 4.00
5			凝灰角礫岩	短棒状～棒状コアを呈する。全体に褐色化が認められ、特に深度8.80m以浅では節理面沿いに軟質化。径2～5cmの角礫部と礫間を充填するマトリックス部は概ね同等の硬さを有し、ハンマー打撃で鈍い金属音を発する。節理面は少ない。		0.0 ハンマー自沈 0 4.45 5.15
6	-4.74	6.75				2.0 5.45 6.00
7						0.0 ハンマー自沈 0 6.45 7.05
8	-6.44	8.45				300.0 7.11 60 0 0 60
9						90.0 8.15 34 26 0 60
10	-7.99	10.00				300.0 8.35 0 0 0 200

各地層名称		地質・土質状況	代表コア写真
沖積層	盛土 (B)	<p>本層は No. 1~4 の全孔で分布が確認された。</p> <p>礫混じり砂で、中~粗砂が主体を成す。φ0.5~5cm の安山岩やレンガ片等の雑多な角礫を約 30% 含む。表層に植物根が混入する場合が多い。含水は低く、固結度は低い。</p> <p>層厚は 0.70m~1.70m で、層厚の変化がやや大きい。</p>	<p>[ボーリングコア性状の例： No. 2、深度 0.50~1.00m]</p>
	粘性土 (Ac)	<p>本層は No. 1、No. 3、No. 4 の 3 孔で分布が確認された。</p> <p>極めて軟質な礫まじり砂質シルトで、含水も高い。シルトを含む細粒分が約 50~60%、細~中砂から成る砂分が約 30~40%、φ0.5~10cm の亜円礫~亜角礫から成る礫分が約 10% を占める。また貝殻片が全体に混入する。</p> <p>層厚は No. 1 で 3.00m、No. 3 で 5.70m、No. 4 で 6.02m を示し、敷地南側 (No. 3~No. 4) で層厚が厚い。</p>	<p>[ボーリングコア性状の例： No. 1、深度 2.50~3.00m]</p>
	砂質土 (As)	<p>本層は No. 1、No. 2 の 2 孔で分布が確認された。</p> <p>含水の高い礫混じりシルト質砂で、固結度が低く締りが緩い。細~中砂から成る砂分が約 40~50%、シルトを含む細粒分が約 30~40%、φ0.5~3cm の安山岩の亜円礫~亜角礫が約 20% を占める。また貝殻細片が多く混入する。</p> <p>層厚は No. 1 で 2.30m、No. 2 で 4.30m を示し、比較的層厚の変化が大きい。</p>	<p>[ボーリングコア性状の例： No. 1、深度 4.50~5.00m]</p>
	玉石土 (Ag)	<p>本層は No. 1~4 の全孔で分布が確認された。</p> <p>最大 φ13cm の硬質安山岩の玉石が主体で、玉石間を φ0.5~8cm の硬質な安山岩亜円礫~亜角礫と中~粗砂が充填する。玉石が約 50%、礫分が約 30%、砂分が約 20% を占める。固結度は中位~高い。</p> <p>層厚は 1.69m~2.55m を示し、粘性土 (Ac) や砂質土 (As) に比べて層厚が薄い。</p>	<p>[ボーリングコア性状の例： No. 1、深度 7.10~7.60m]</p>

基盤岩	風化凝灰角礫岩 (wTb)	<p>本層は No. 2 のみで分布が確認された。</p> <p>主に短棒状コアを呈し、局所的に角礫状コアを示す。ハンマー打撃で鈍い金属音を発する~割れ易い。褐色風化が進行し、やや軟質。節理面は少ないが面の褐色化が目立つ。</p> <p>層厚は 1.00m で、風化した部分が局所的かつ薄いことを示す。</p>	<p>[ボーリングコア性状の例： No. 2、深度 8.50~9.00m]</p>
	凝灰角礫岩 (Tb)	<p>本層は No. 1~4 の全孔で分布が確認された。</p> <p>全体に短棒状~棒状コアを呈する。褐色化が認められるが、概ね硬質でハンマー打撃で金属音~鈍い金属音を発する。節理面は比較的少なく、面の褐色化や部分的な褐色粘土薄層の挟みが認められる。</p> <p>確認層厚は 1.47~2.45m である。</p>	<p>[ボーリングコア性状の例： No. 2、深度 11.50~12.00m]</p>
