### 3. 健全度調査

## 県立総合運動公園メタセコイア管理計画

令和6年9月  
長崎県 県央振興局

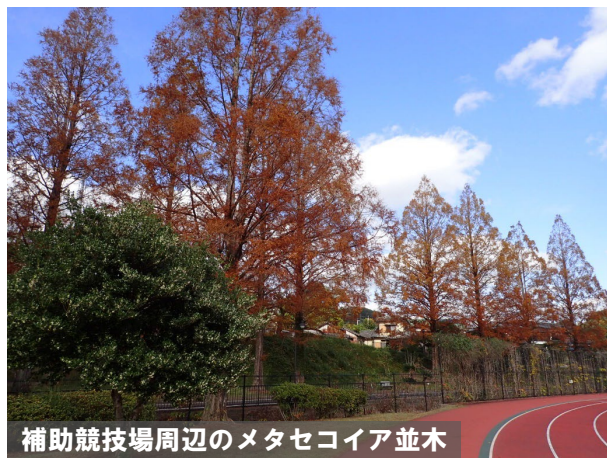
補助競技場周辺のメタセコイア並木

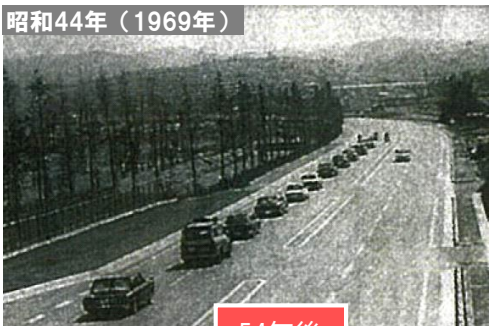
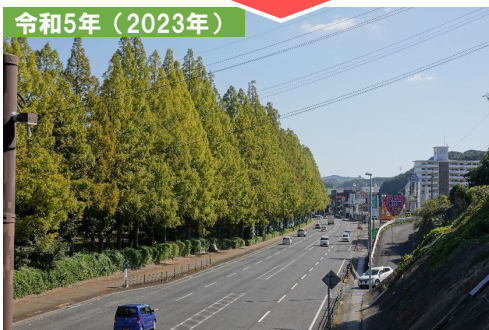
- ◆国道57号沿いのメタセコイアの平均樹高は23.8mです。植栽環境によって樹高は異なり、駐車場付近は低く、半造川沿いでは高い状況です。
- ◆樹高に対し、植栽幅は2m程度と狭く、半造川の護岸と国道に挟まれ、根の伸長が阻害されている可能性が懸念されます。
- ◆植栽の間隔は、概ね5～6mと近接植栽になっています。
- ◆国道57号沿いのメタセコイアの中心から国道反対側の道路境界までの距離は概ね22～24mです。
- ◆令和4年度の健全度調査では、全207本のうち17本が生育不健全と診断されました。
