雲仙治山だより

令和5年(2023)年

(vol.13)

令和4年度 雲仙地区治山事業の取り組みについて(報告)

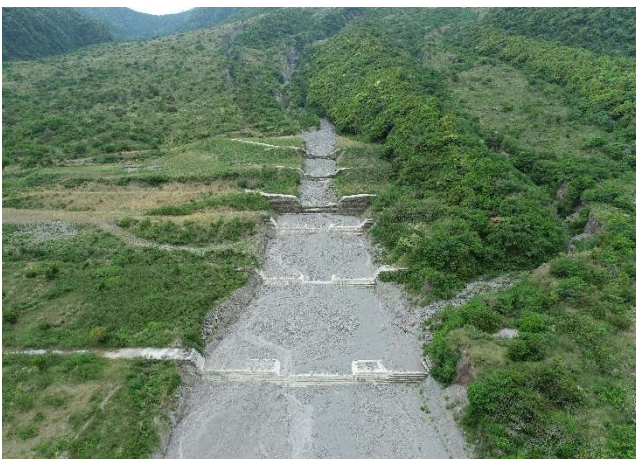
【写真-1: 梅雨前 (令和4年5月6日撮影)】

なお、**極楽谷・炭酸水谷の治山ダムへの土石流の発生及び土砂の異常堆積は、令和4年度も確認されませんでした。**【写真-1】【写真-2】【写真-3】

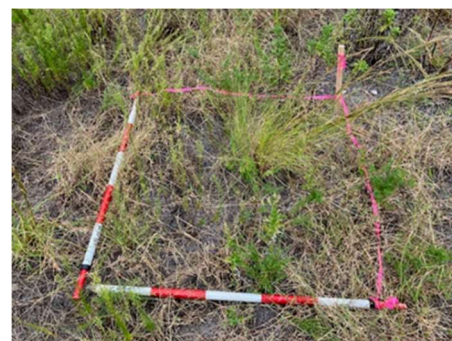
【写真-4：調査地7号治山ダム右岸】

令和3年2月に、治山ダムの工事に伴い裸地化した一帯の早期緑化を図るため、ヘリコプターで空から草木の種子を散布する航空実播工を3.9ha実施し、翌年度、その場所に散布された草本の成長を促進するため、空中から肥料等を散布する航空実播工（追肥）を施工しました。

その生育状況の調査を面的調査方法であるコドラート調査（優先度・群度）を10月6日に実施し、良好に成長していることを確認しました。【写真-4】
