雲仙治山だより

発行・連絡先 / 長崎県島原振興局農林水産部林務課

(vol.20)

赤松谷本流・極楽谷・炭酸水谷 調査観測結果

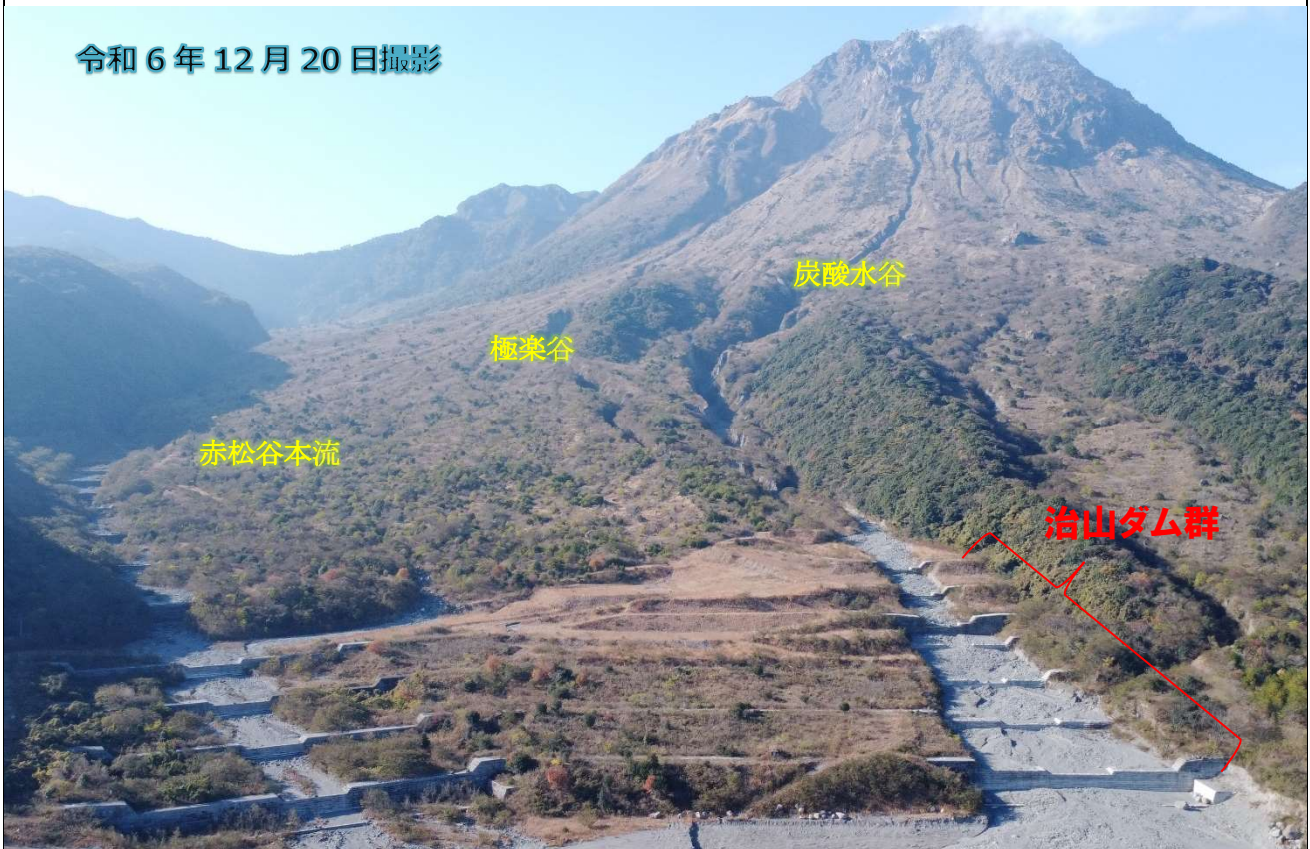
写真-1: 水無川流域(赤松谷本流・極楽谷・炭酸水谷)全景

この間、水無川流域の極楽谷・炭酸水谷および赤松谷本流の治山ダムへの土石流の発生及び土砂の異常堆積は、令和6年12月まで確認されませんでした。(写真-1～写真-3)

令和6年12月20日撮影

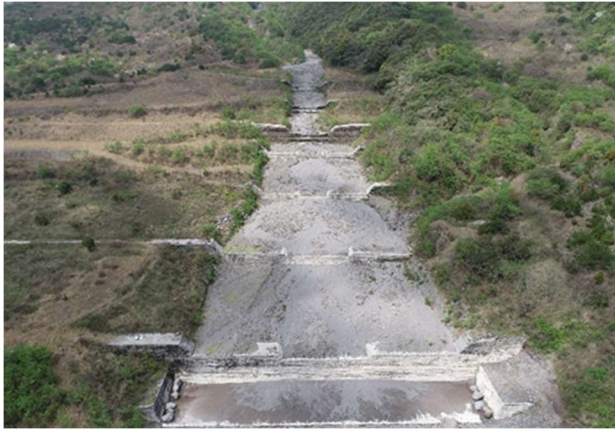
写真-2：梅雨入り前【令和6年4月1日撮影】

極楽谷・炭酸水谷 治山ダムの状況

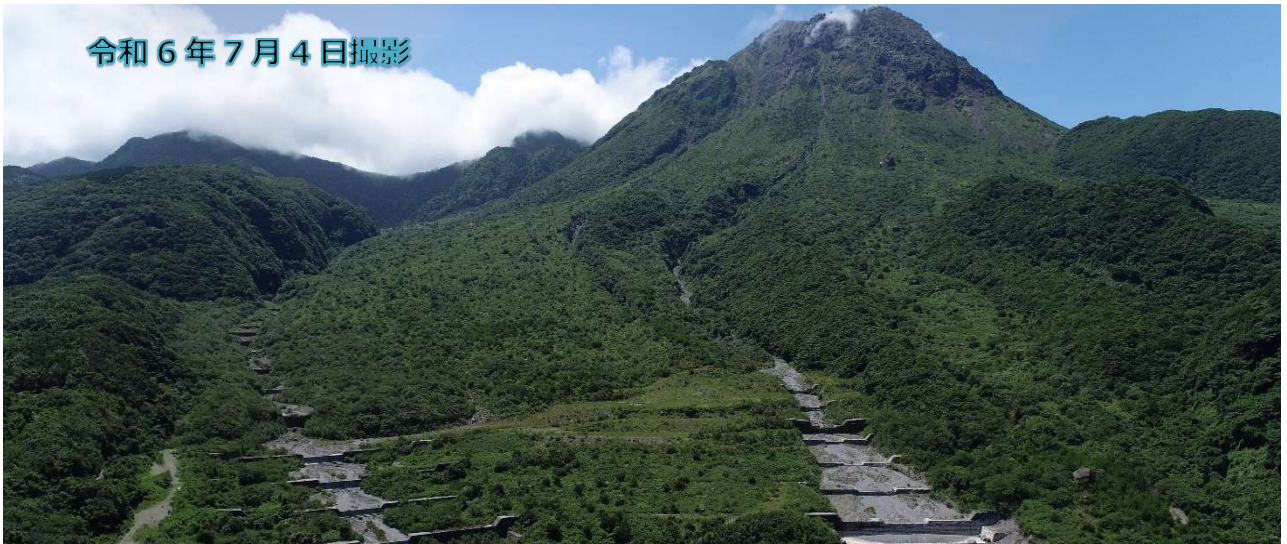
令和6年7月4日撮影

水無川流域では、雲仙普賢岳の噴火活動による森林の荒廃と火山噴出物による大規模な土石流対策として平成27年9月から、極楽谷と炭酸水谷において治山ダム3基を施工し令和2年3月に竣工しました。

その後、これらの工事によって裸地化した区域の早期緑化を図るため令和3年1月に航空実播を実施し、さらにその効果を高めるため同じ区域に令和4年2月にヘリコプター散布による追肥を実施しました。

これらの治山工事の成果により、緑化が進み平成28年度を最後に、これまでの「雲仙治山だより (vol.1～vol.20)」のとおり、現在まで土石流の発生は確認されませんでした。このため、今後、当「雲仙治山だより」については、定期発行を見合わせることにしました。
