# 県立総合運動公園メタセコイア詳細診断・剪定のお知らせ

県立総合運動公園のメタセコイア並木は、植栽から50年以上が経過しており、老朽化等に伴う安全性の確保、高木化等に伴う適正な管理を進めるため、令和6年9月に策定した「県立総合運動公園メタセコイア管理計画」に沿って、今年度は、過年度の調査により必要とされている詳細診断を行い、幹折等の防止と生育環境を良好に維持するための芯止め及び剪定を行います。

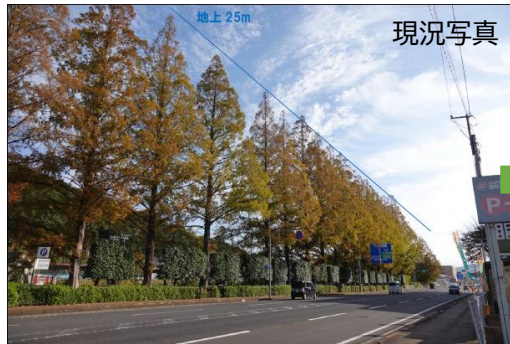
現況写真

芯止め

| | 6月 | 7月 | 8月 | 9月 | 10月 | 11月 | 12月 | 1月 | 2月 | 3月 |
|---|---|---|---|---|---|---|---|---|---|---|
| <b>芯止め（4本）</b><br>➢ 緊急的措置<br>幹の径と高さのバランス改善のため樹高を13~16mまで低くする | | | | | | | | <div></div> | | |
| <b>芯止め（14本）</b><br>➢ 中間的措置<br>樹の生育及び管理環境改善のため樹高を20mまで低くする | | | | | | | | <div></div> | | |

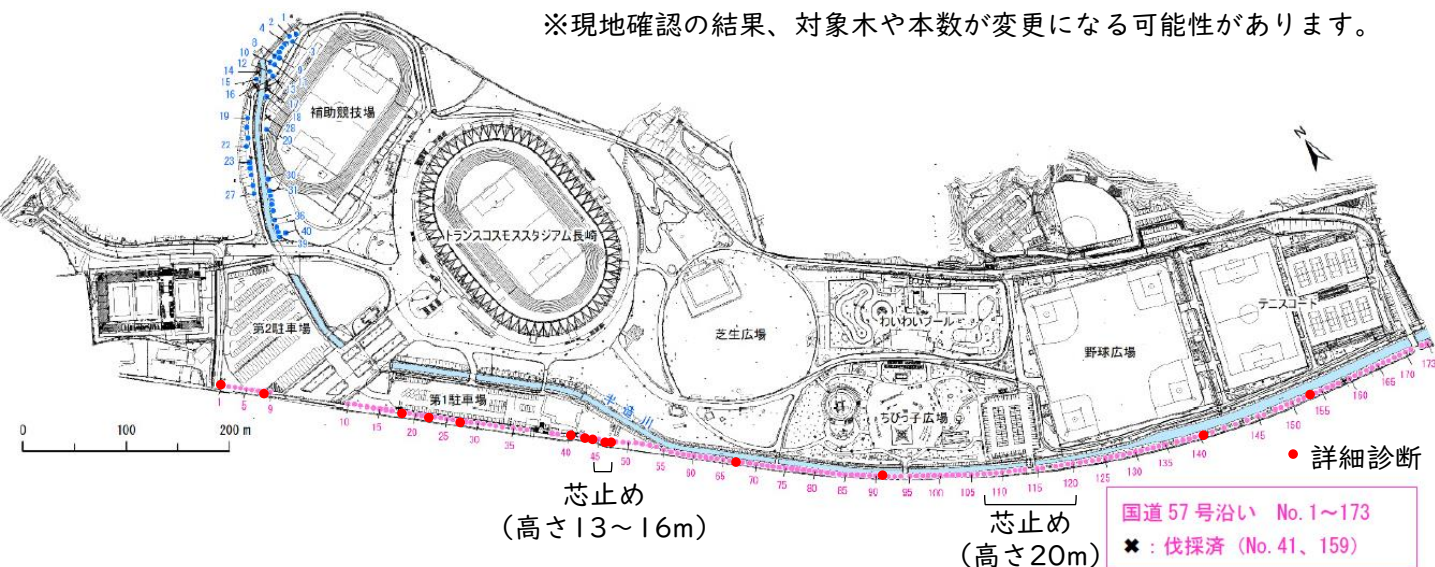
## 詳細診断・剪定箇所

※現地確認の結果、対象木や本数が増える可能性があります。
